Untersuchungen von Korrosionsschäden an Metall, Holz und Beton an sächsischen Biogasanlagen

- 54. Biogas - Fachtagung Thüringen-

Torsten Moczigemba – Sächsisches Landesamt für Umwelt, Landwirtschaft und Geologie

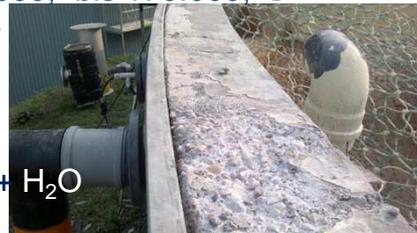
- Betonbehälter (23 Korrosionsfälle), davon 6 verschiedene Beschichtungssysteme (8 k.A.)
- kein Behälter betroffen mit Lining(Folien)-System (PE, PVC, PP)
- Korrosionsbedingungen
 - ausschließlich in der Gaszone
 - H_2S : 40 bis 1250ppm / O_2 : 0,2 bis 1,0%
- Standzeit (Behälter): 4 – 11 Jahre
- Kosten (RK + AK) für Behälter: 20.000,- bis 170.000,-€
- Ursache: Versagen des Beschichtungssystems
- Chemischer Angriff des Betons durch Schwefelsäure

$$H_2SO_4 + CaCO_3 \rightarrow CaSO_4 + CO_2 + H_2O$$
