# Anlagensicherheit in der Praxis

aus Sicht eines Biogasanlagenbetreibers und Gutachters für  
Betriebsausfall- und Betriebseinrichtungsschäden für  
Versicherungsgesellschaften

Vortrag am 23.05.2024  
60. Biogas – Fachtagung Thüringen 2024 in Stadtroda  
Dr. Jan Adolph

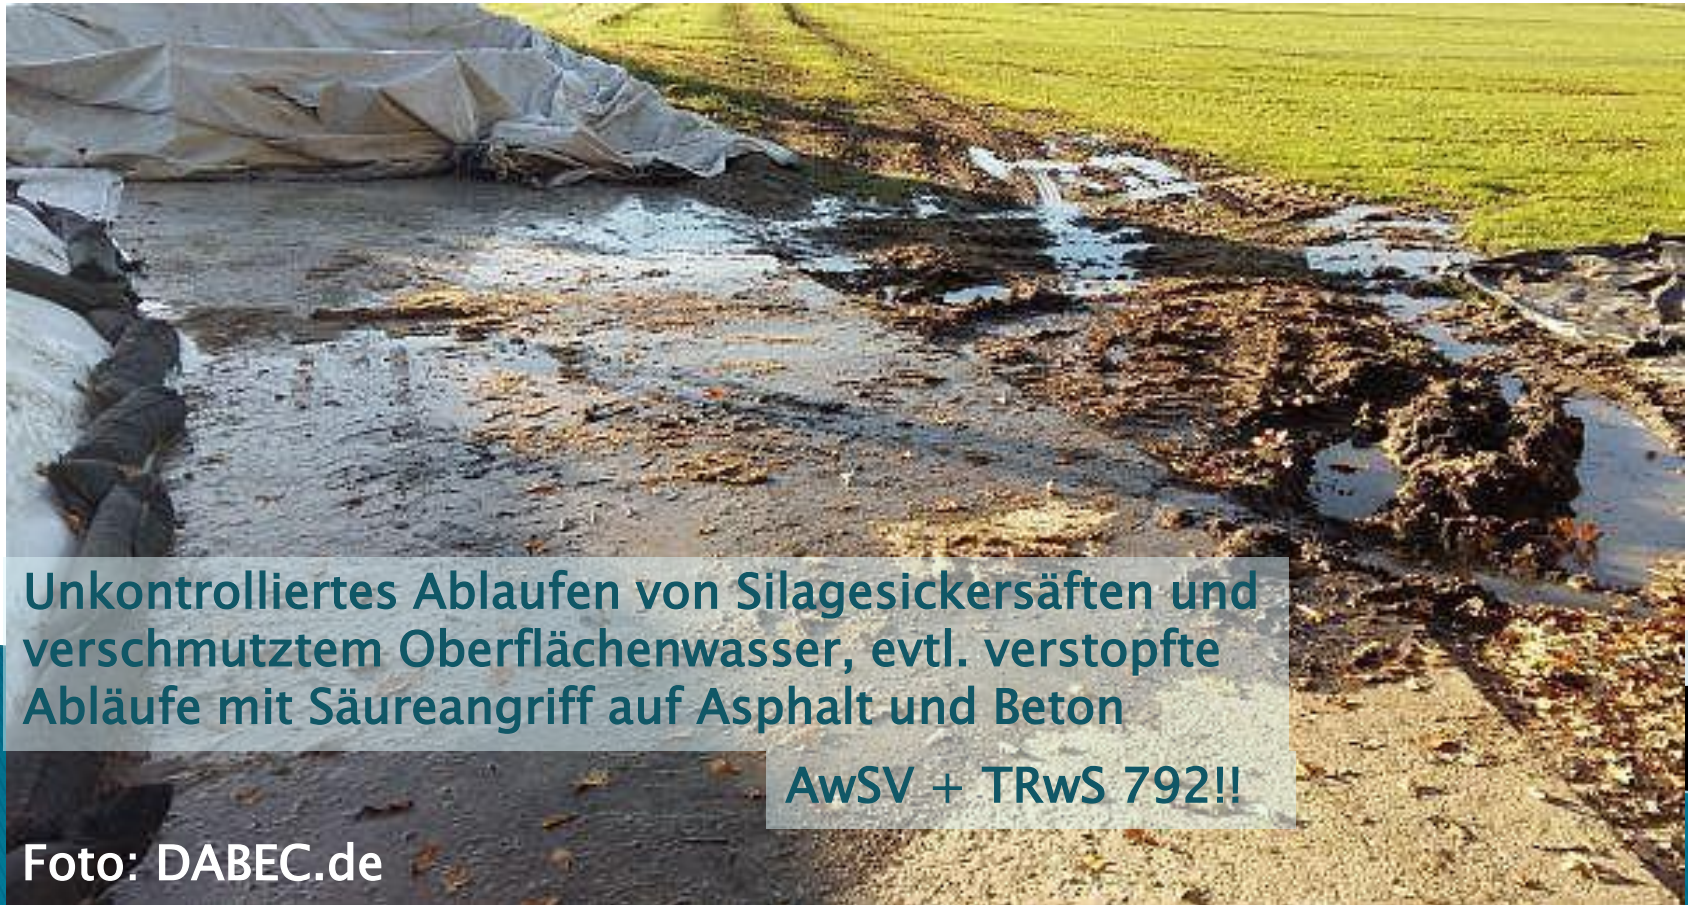
Unkontrolliertes Abfließen von Silagesickersäften und verschmutztem Oberflächenwasser, evtl. verstopfte Abläufe mit Säureangriff auf Asphalt und Beton

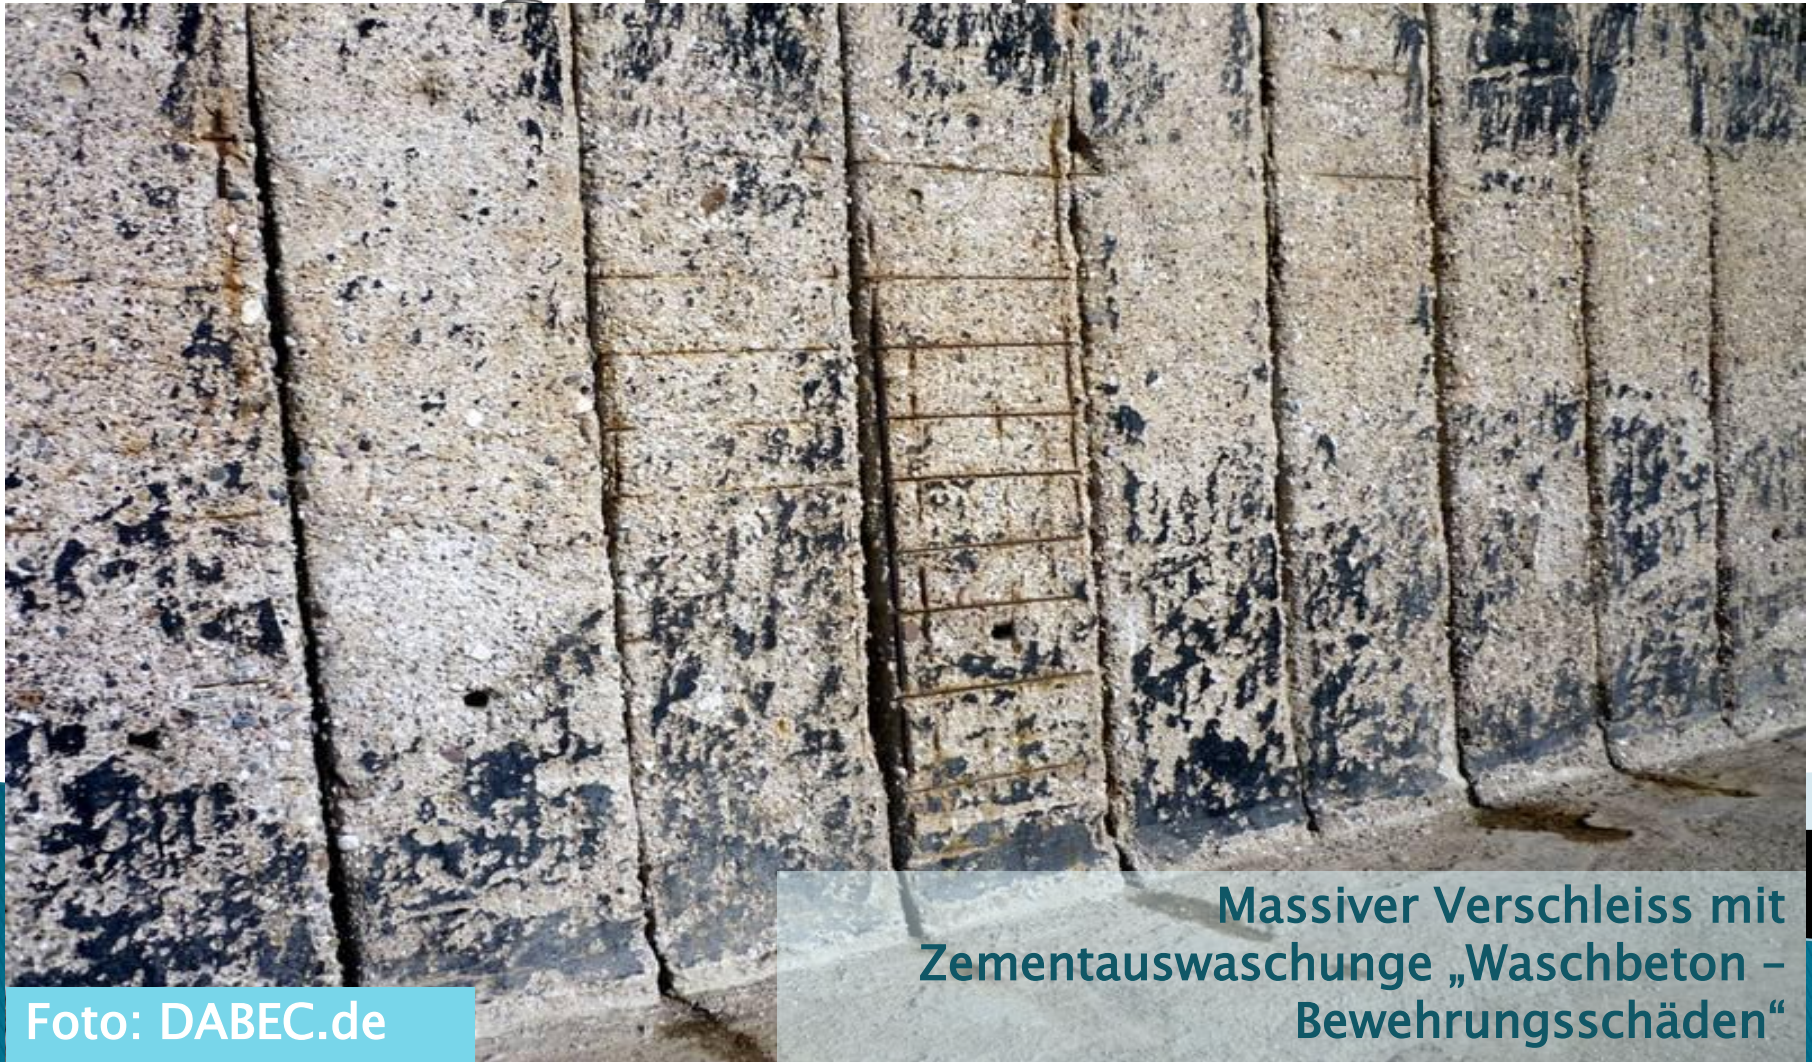
**Massiver Verschleiss mit  
Zementauswaschung „Waschbeton –  
Bewehrungsschäden“**

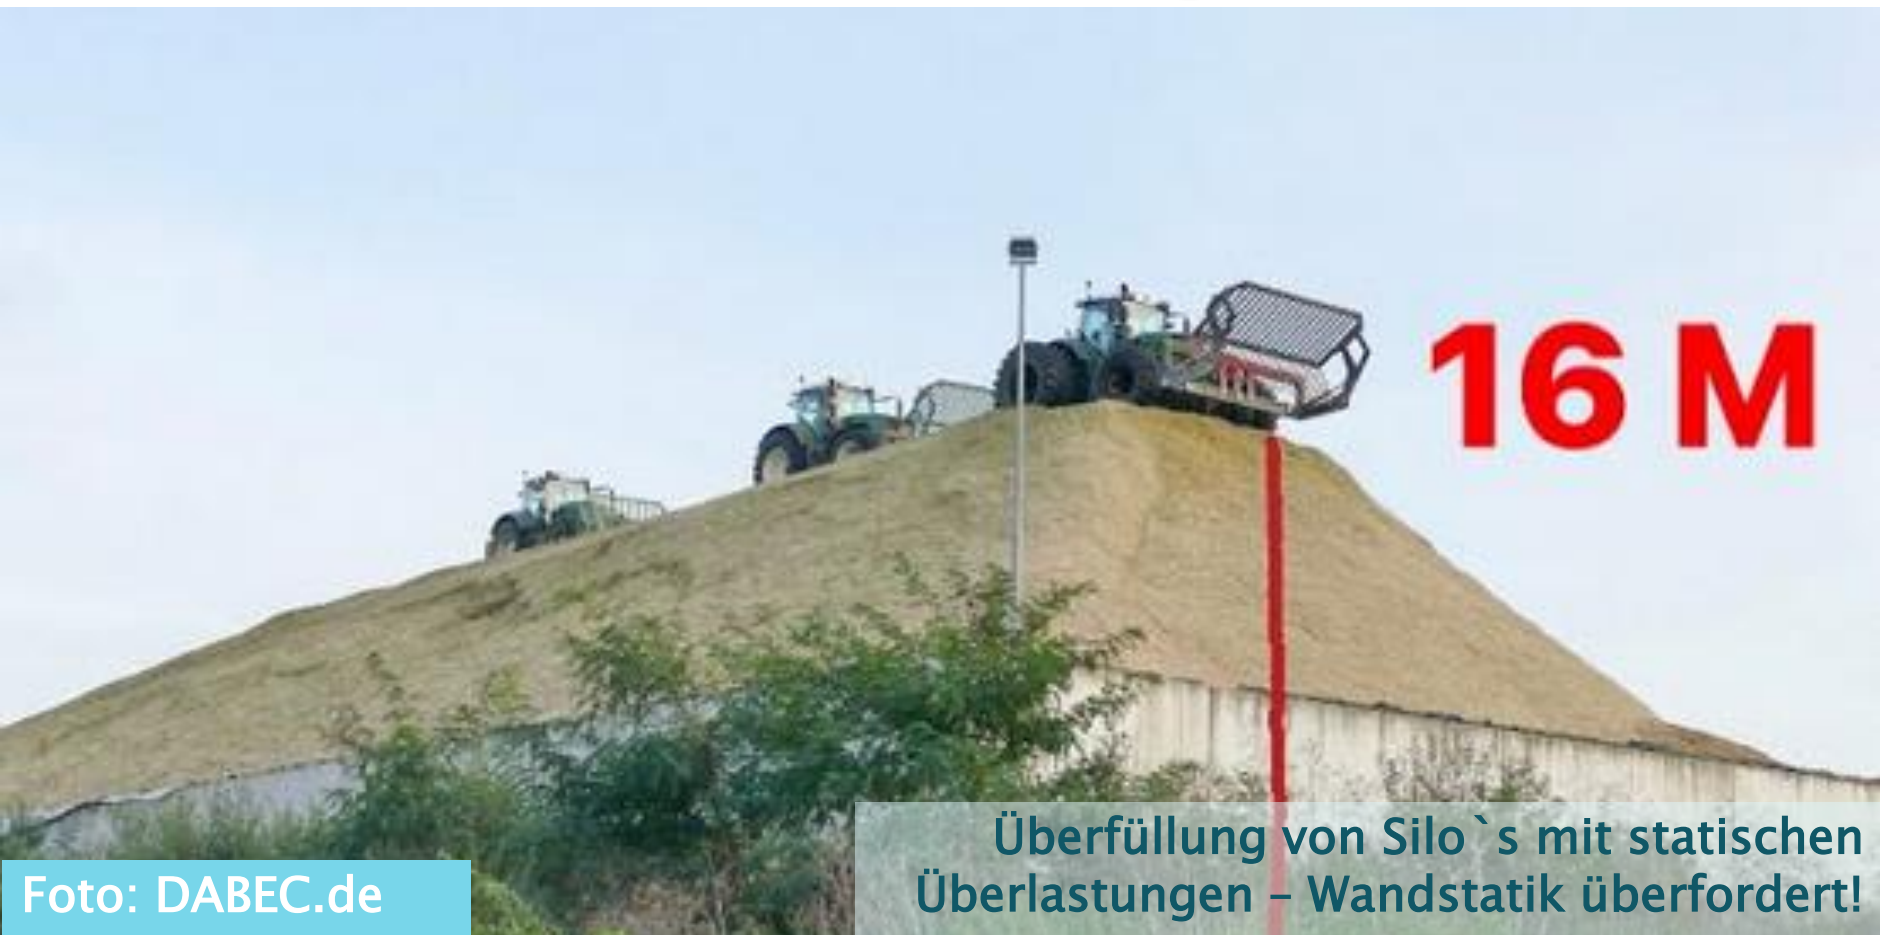
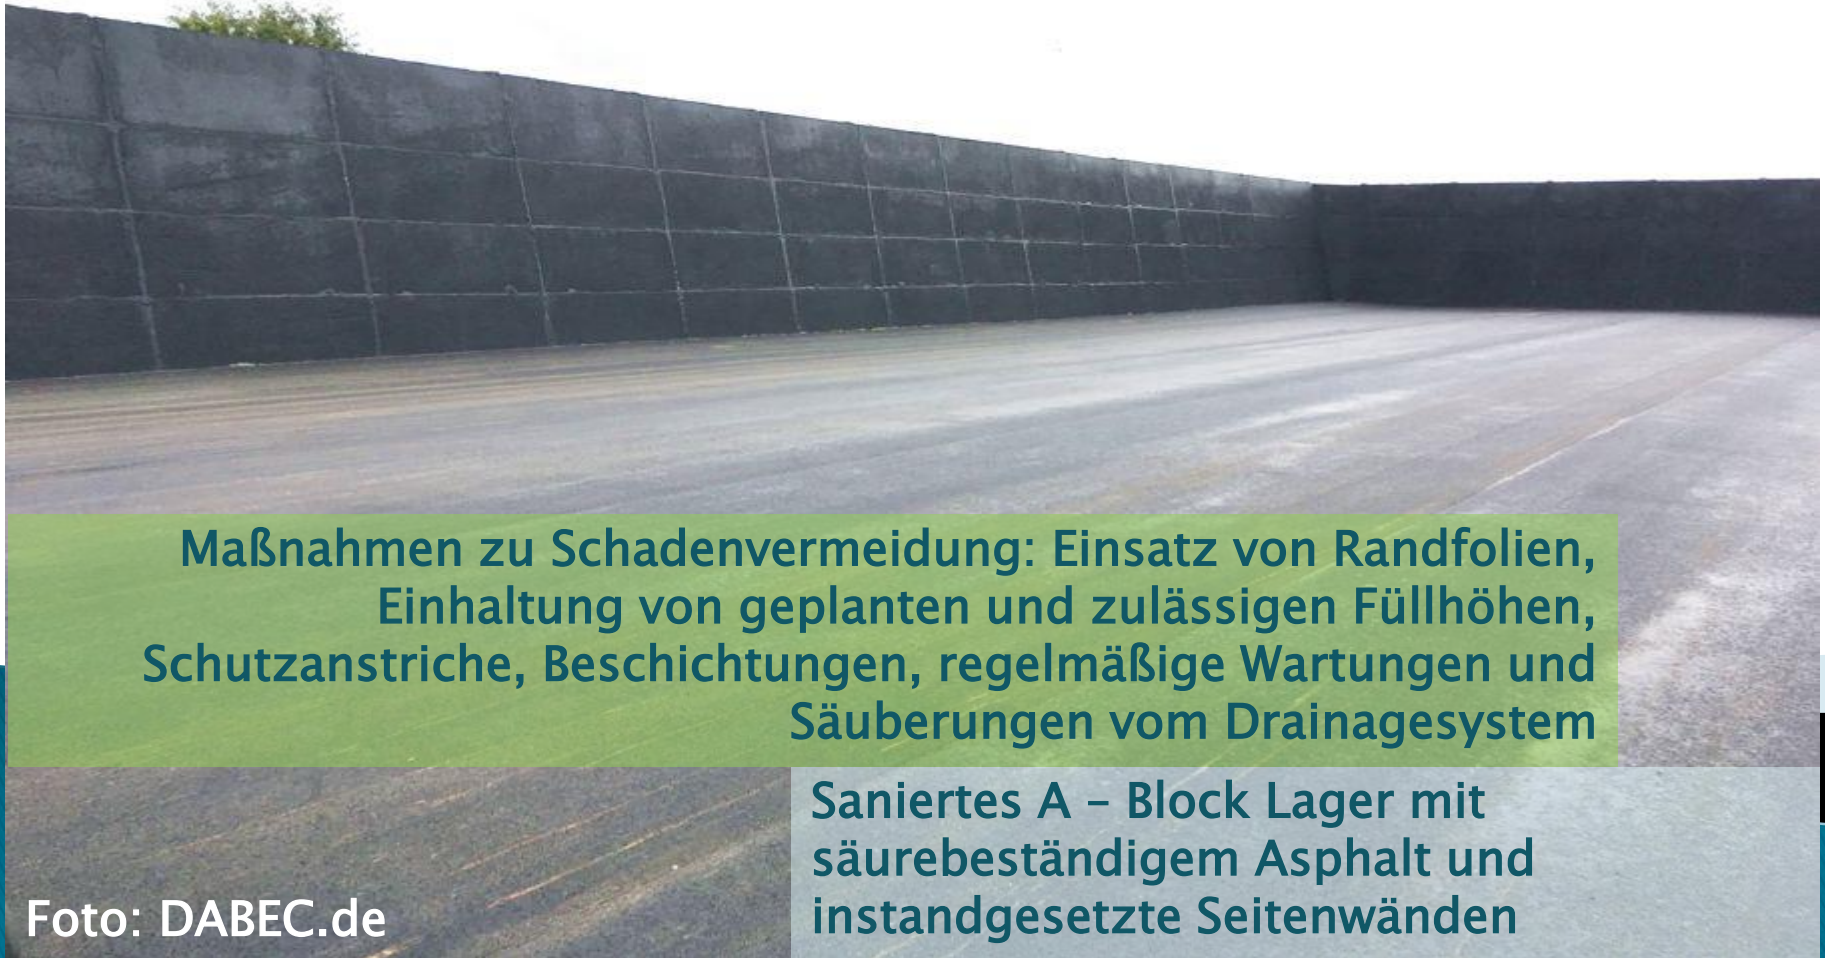
**Saniertes A – Block Lager mit säurebeständigem Asphalt und instandgesetzte Seitenwänden**

**Maßnahmen zu Schadenvermeidung: Einsatz von Randfolien, Einhaltung von geplanten und zulässigen Füllhöhen, Schutzanstriche, Beschichtungen, regelmäßige Wartungen und Säuberungen vom Drainagesystem**

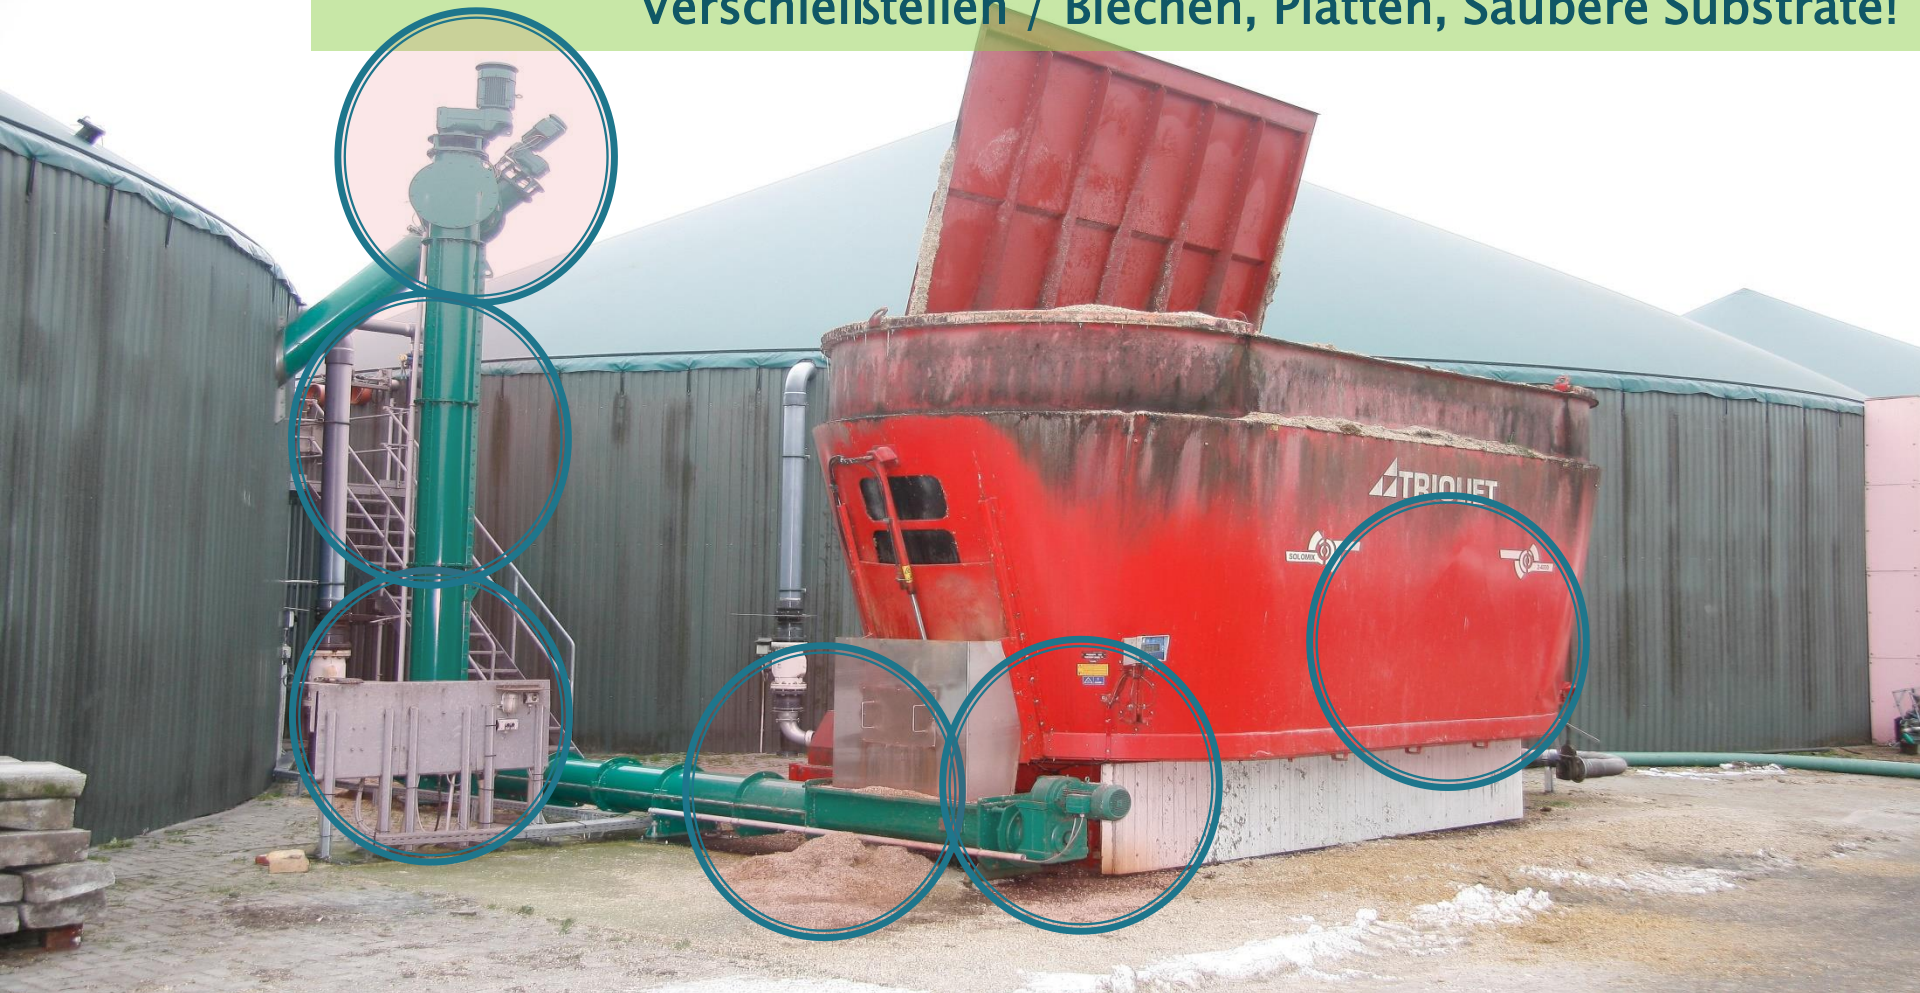
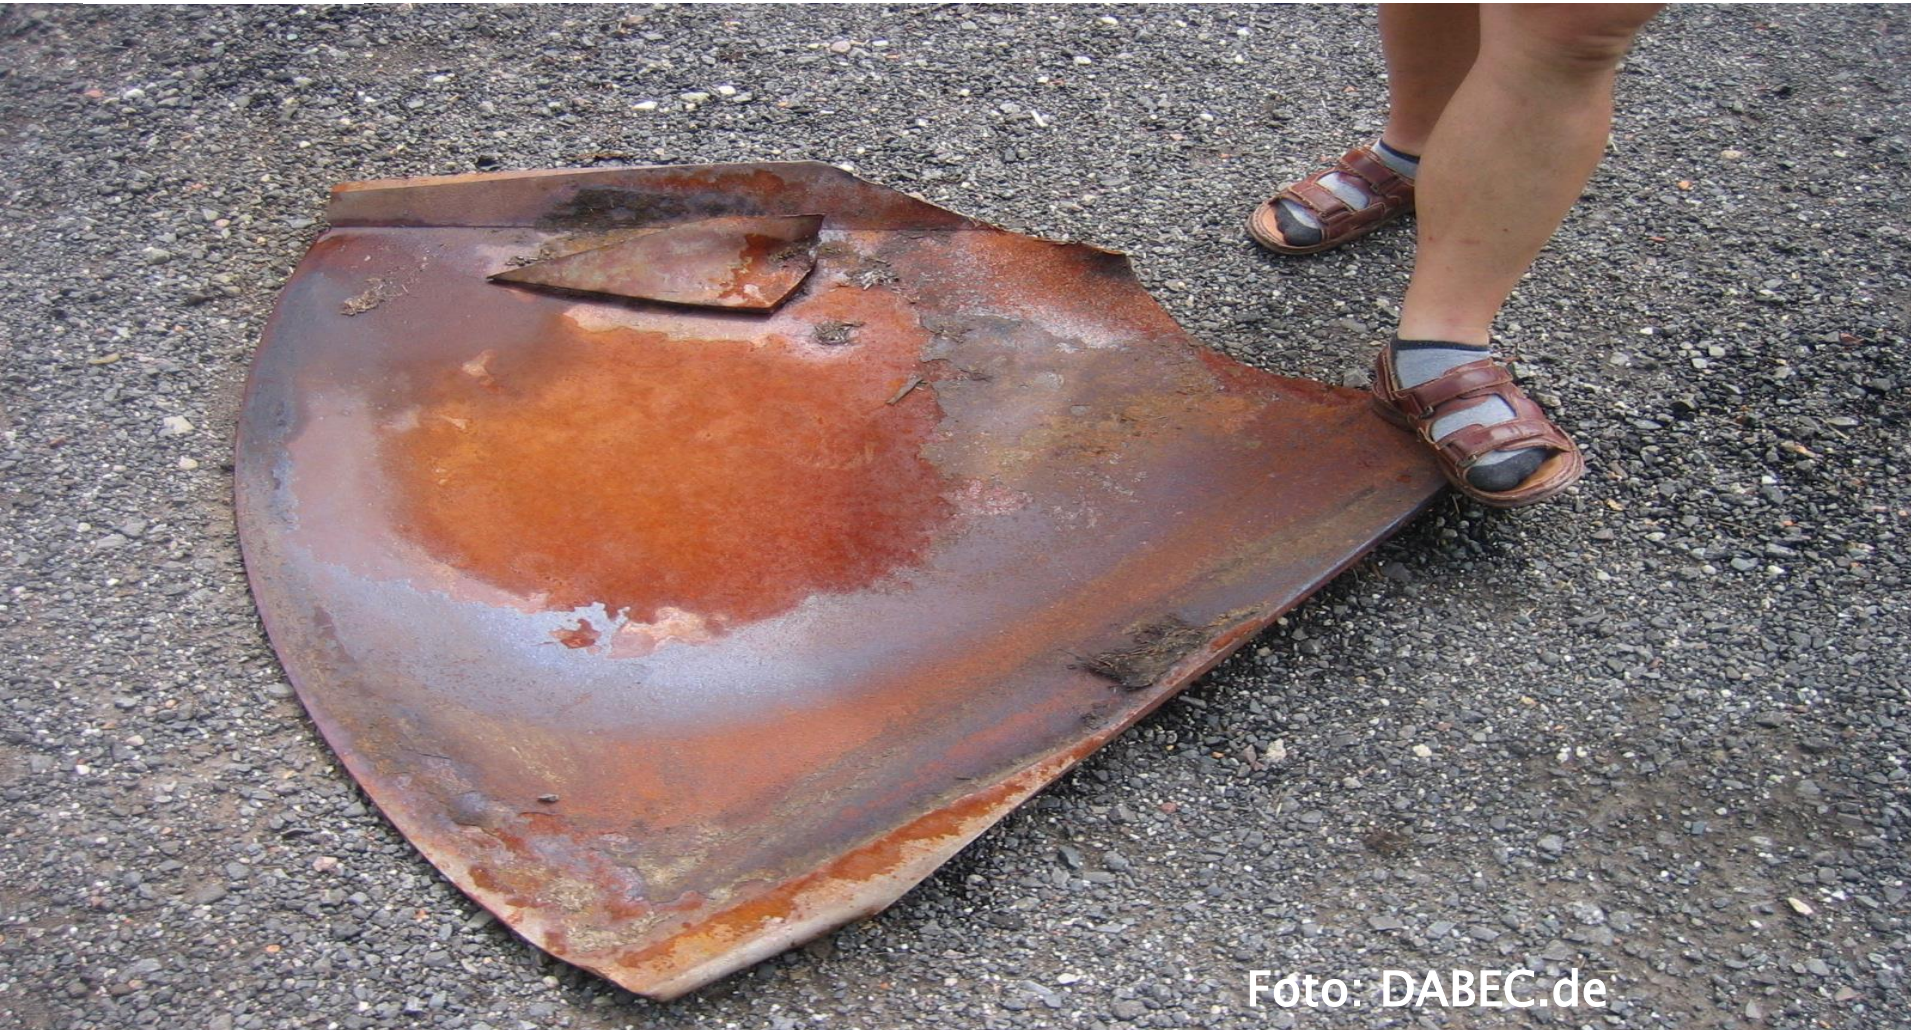
**Gebrochene Mischschnecke eines Feststoffdosierers**

## Maßnahmen zu Schadenvermeidung: Regelmäßiger Tausch von Verschleißteilen / Blechen, Platten, Saubere Substrate!

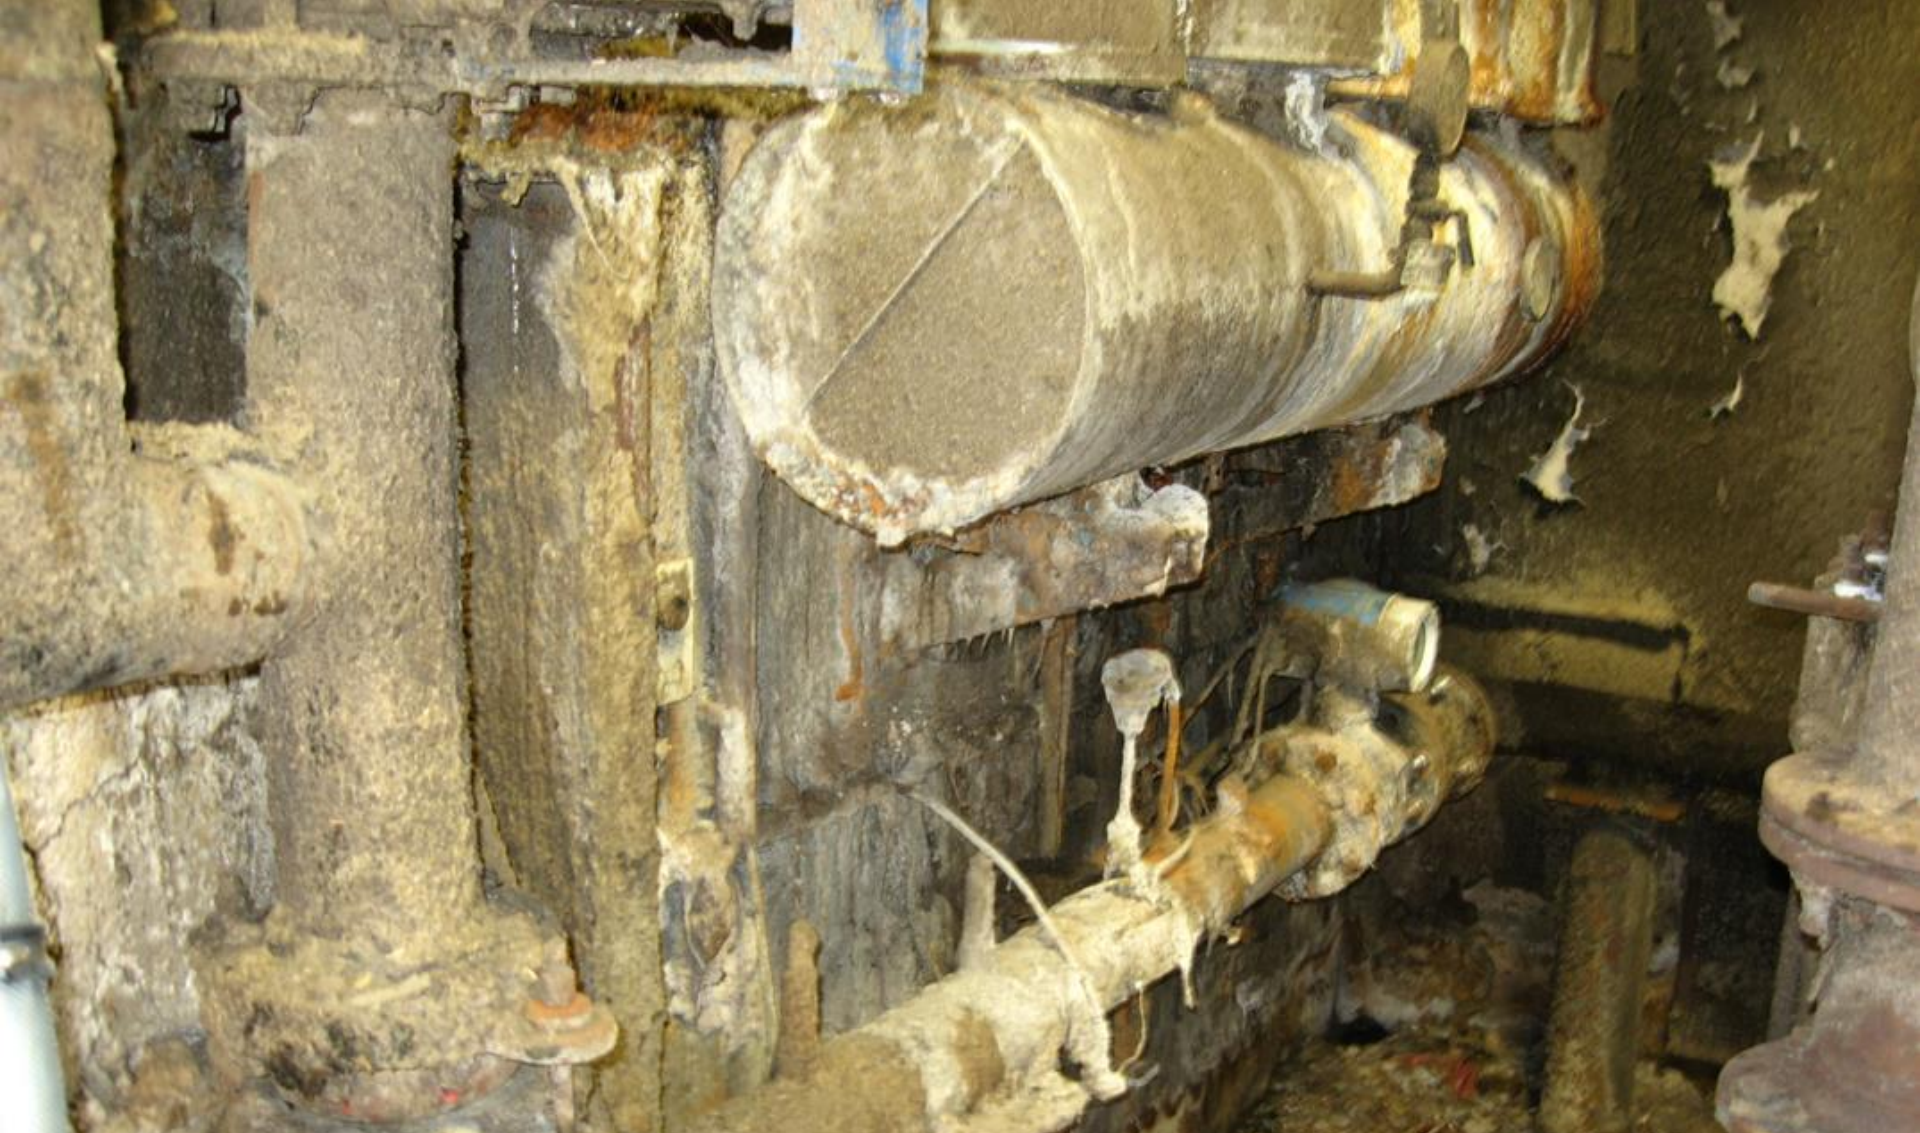
**Geplatzte Substratleitung bei der Befüllung vom Güllefass**

**Sicherheitseinrichtungen nicht überbrücken – Rohrleitungen prüfen, Keine Pumpen mit anderen Spezifikationen als zugelassen einsetzen**

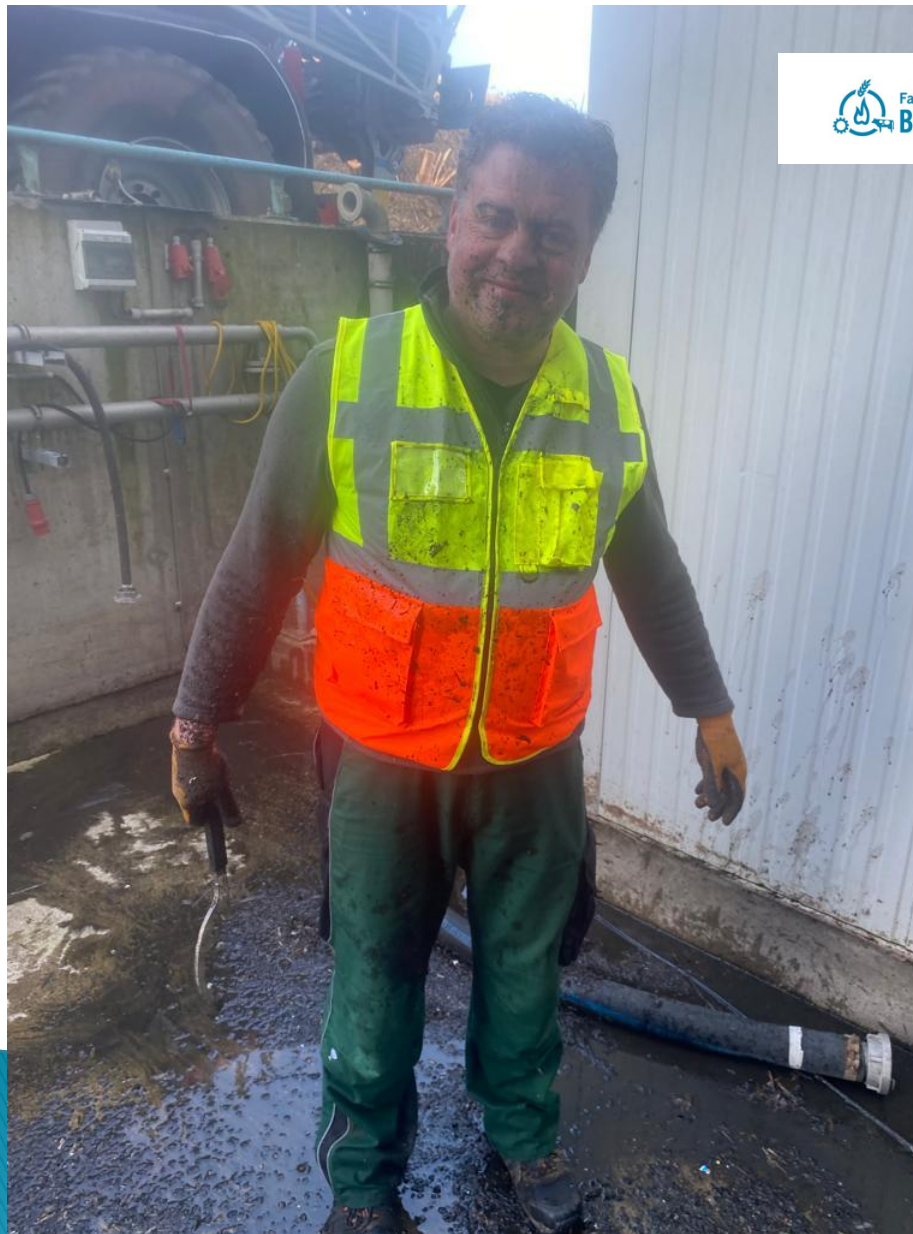
Geplatzte Substratleitung bei der Entleerung einer Abfallbiogasanlage

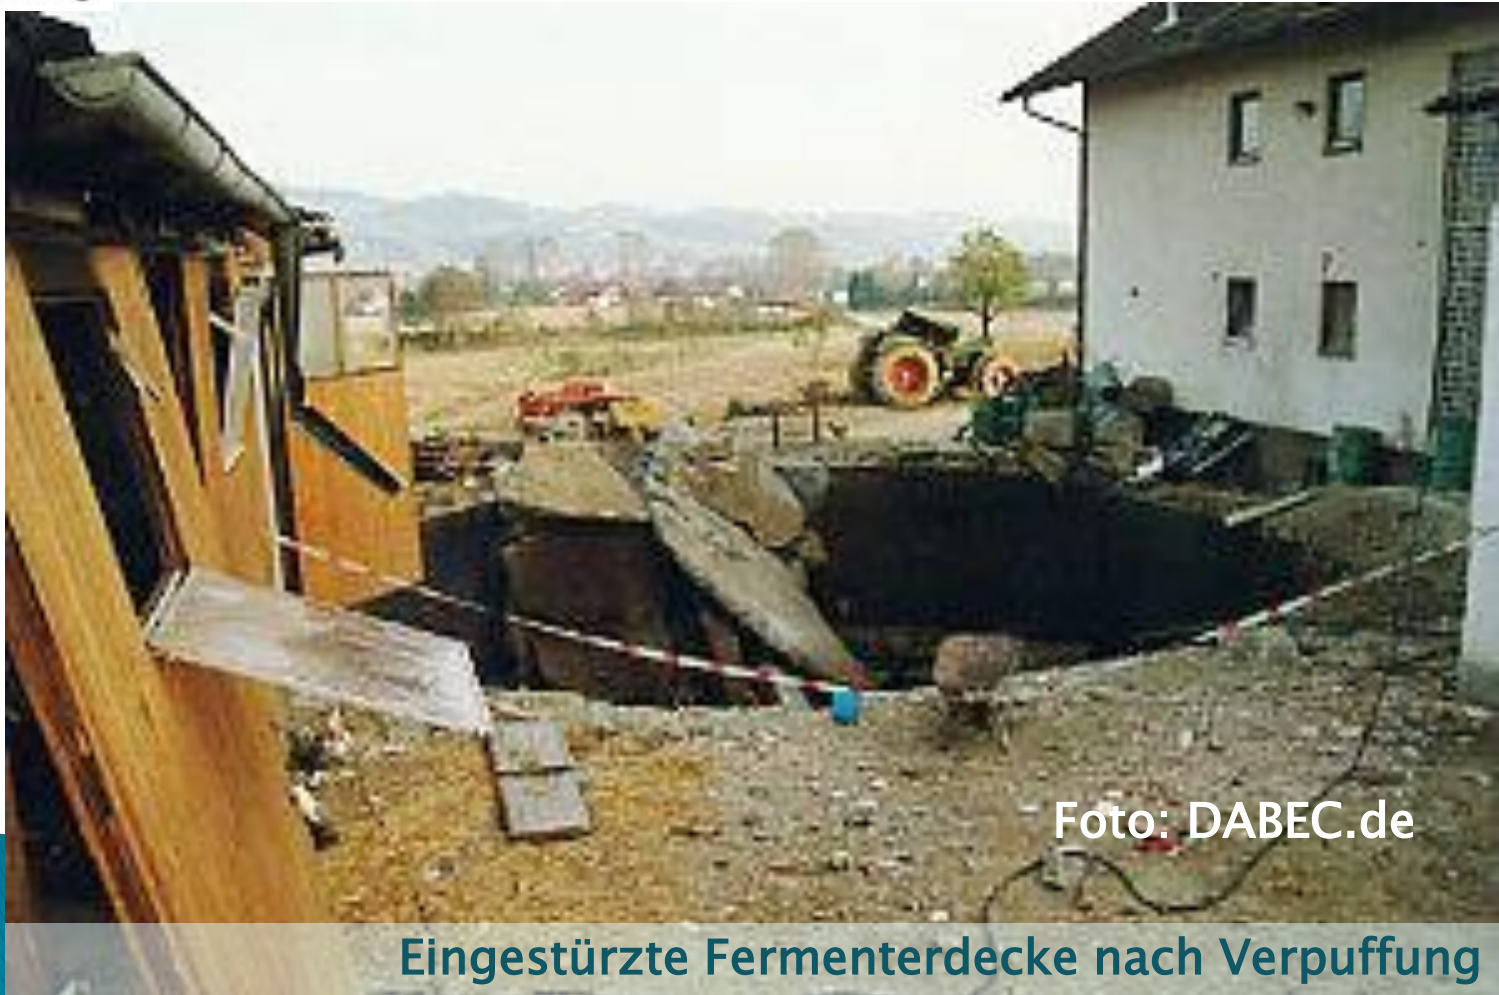
**Eingestürzte Fermenterdecke nach Verpuffung**

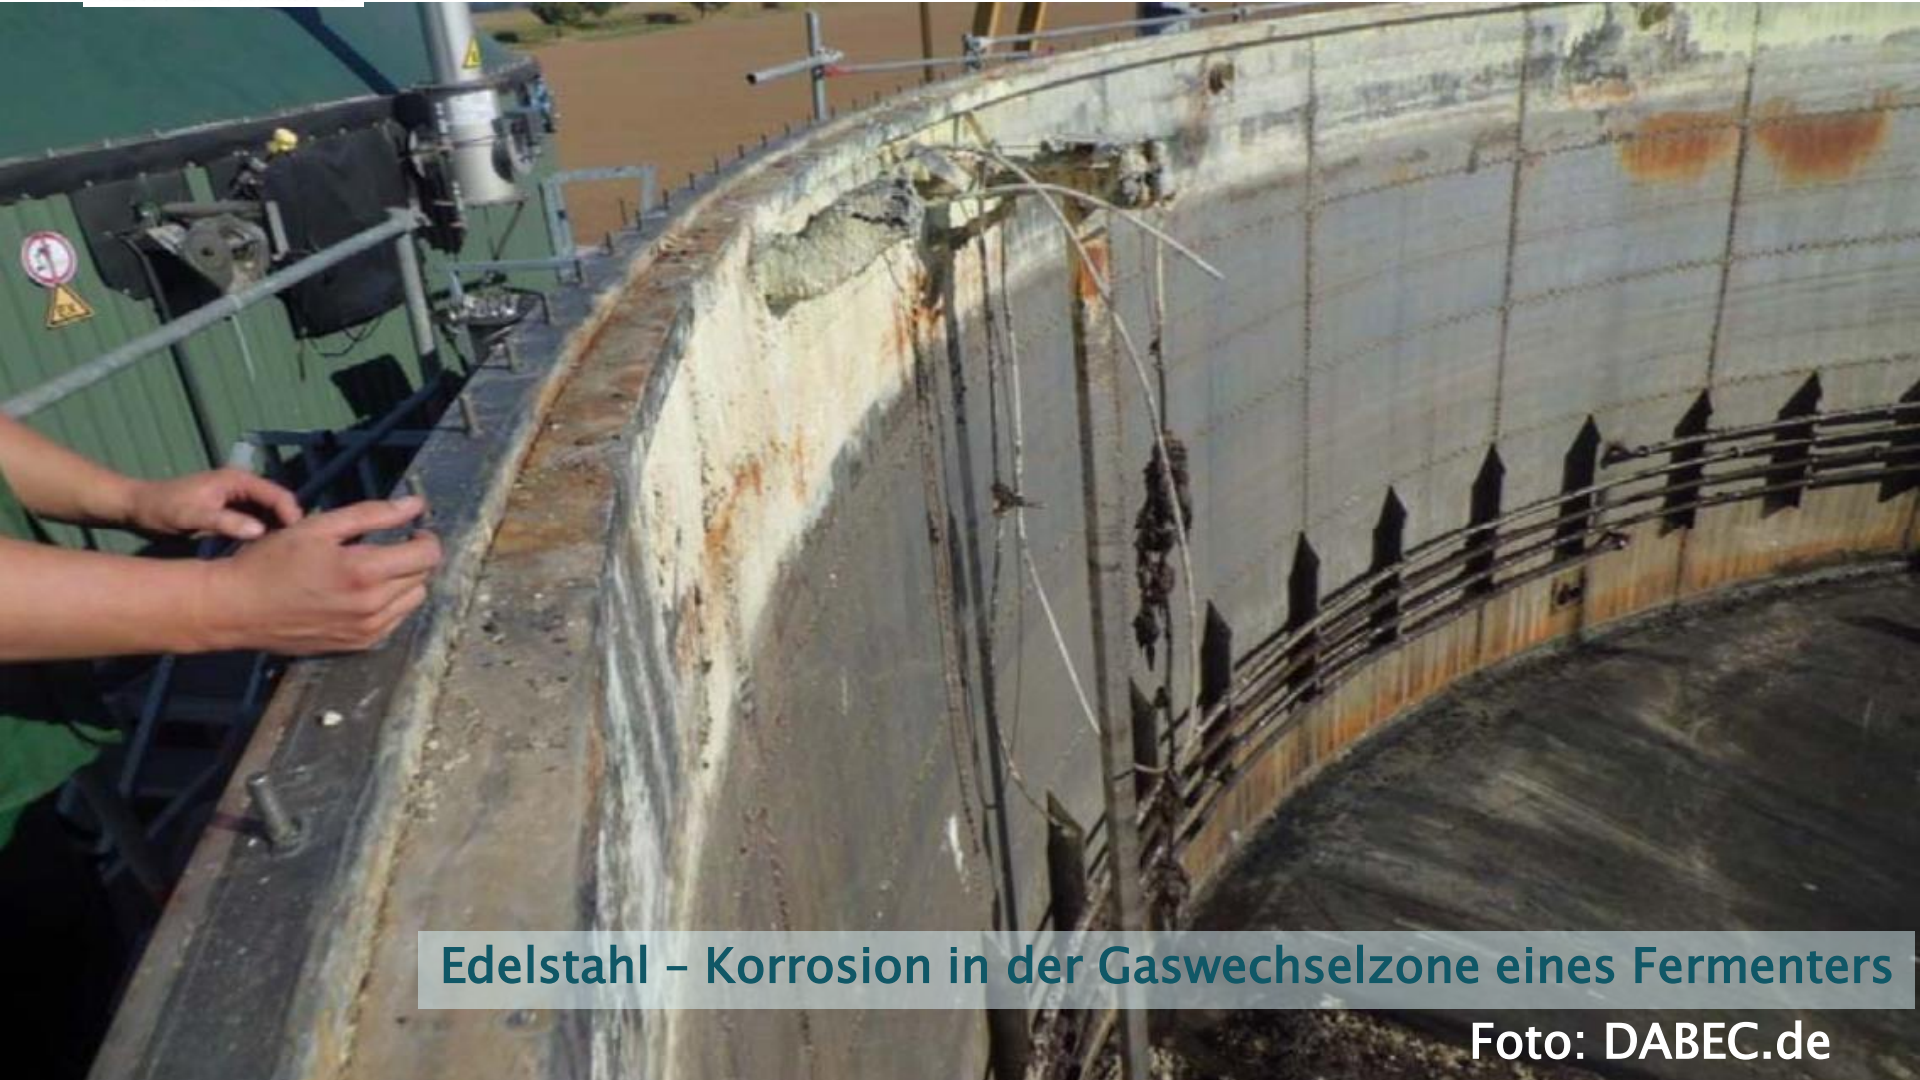
**Edelstahl – Korrosion in der Gaswechselzone eines Fermenters**

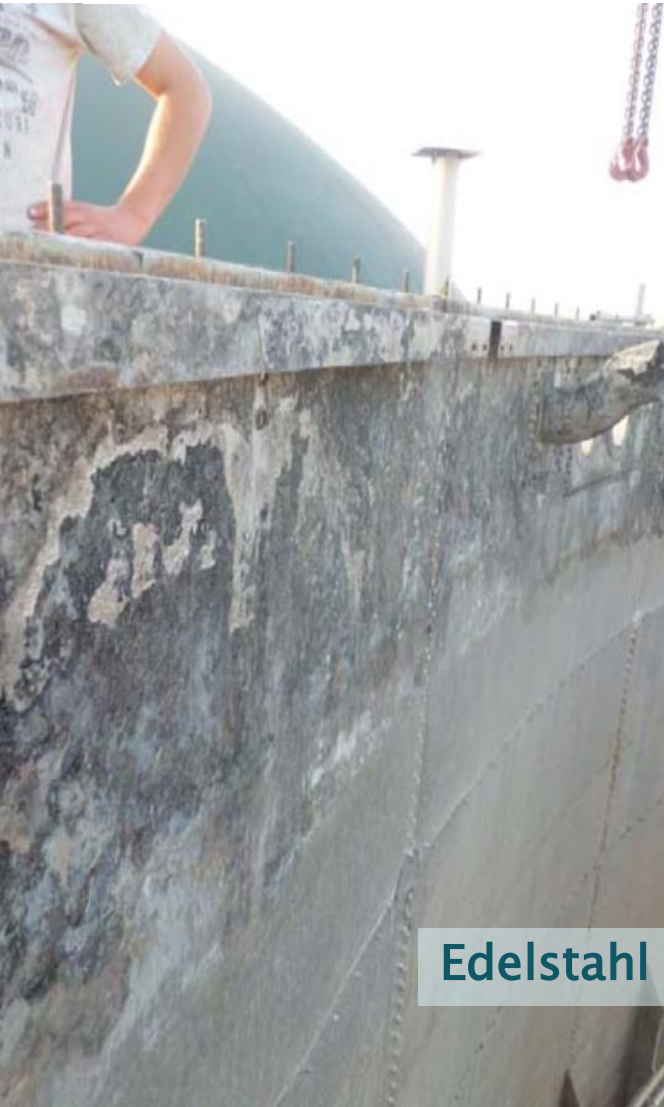
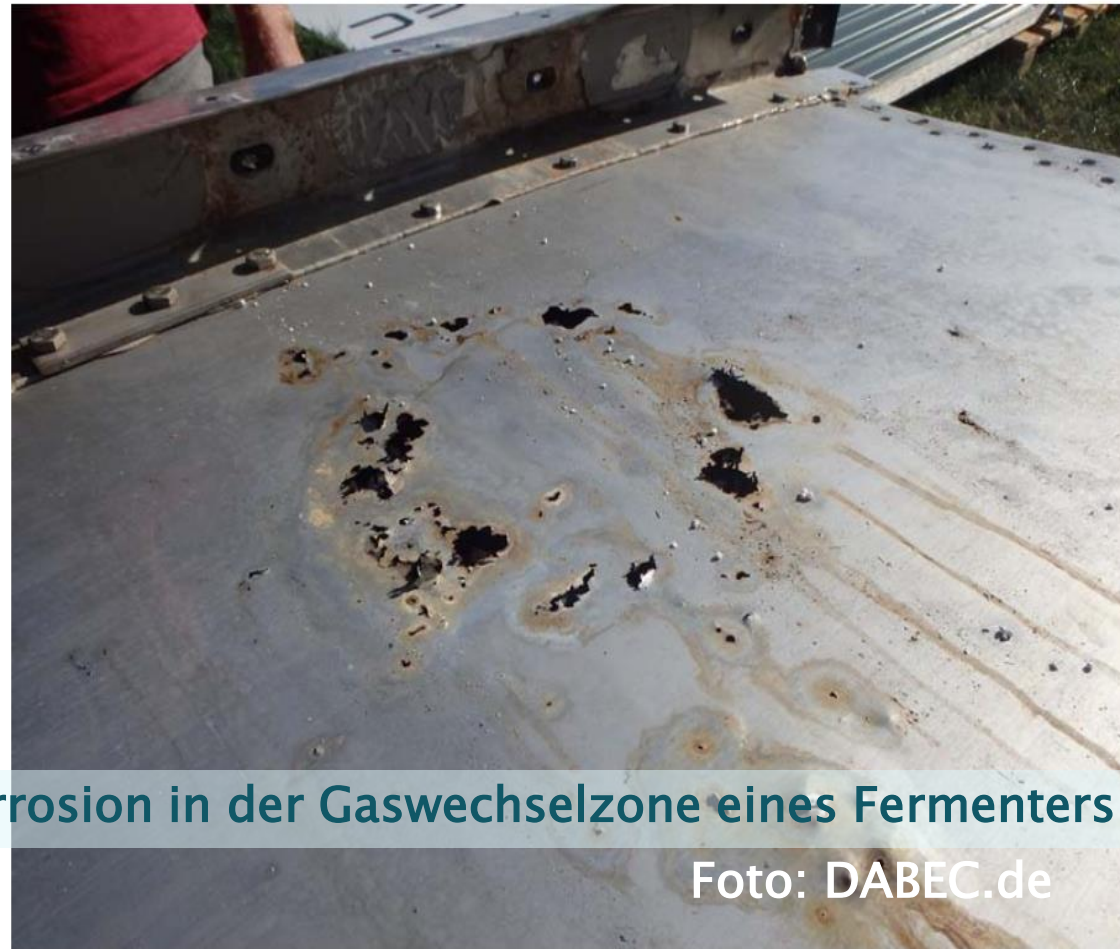
**Edelstahl – Korrosion in der Gaswechselzone eines Fermenters**

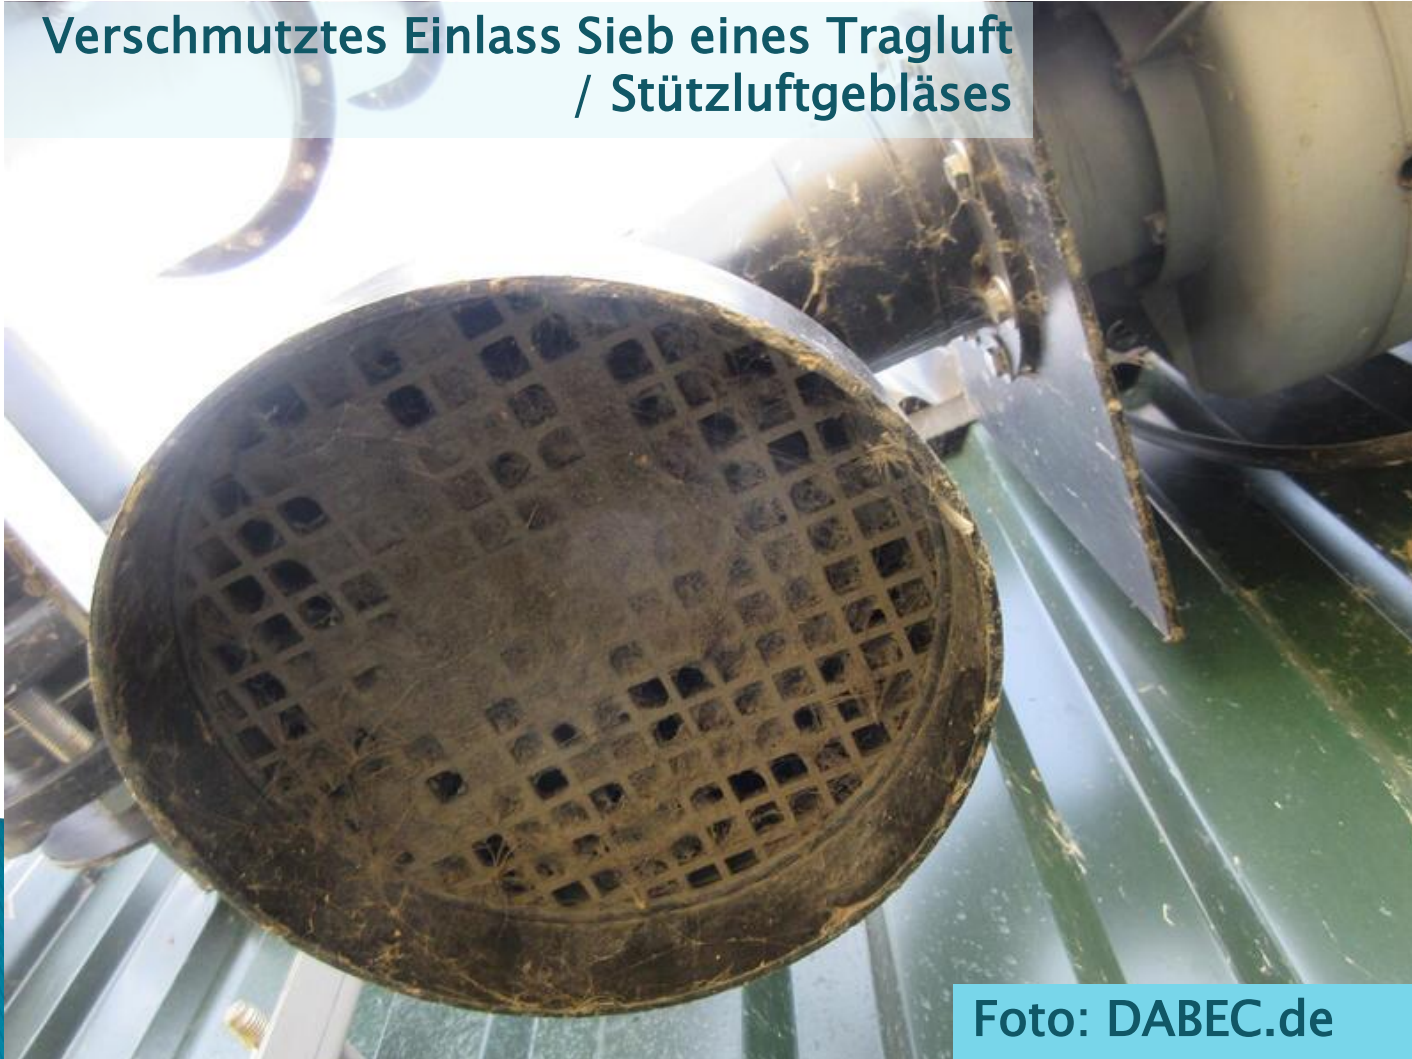
## Verschmutztes Einlass Sieb eines Tragluft / Stützluftgebläses

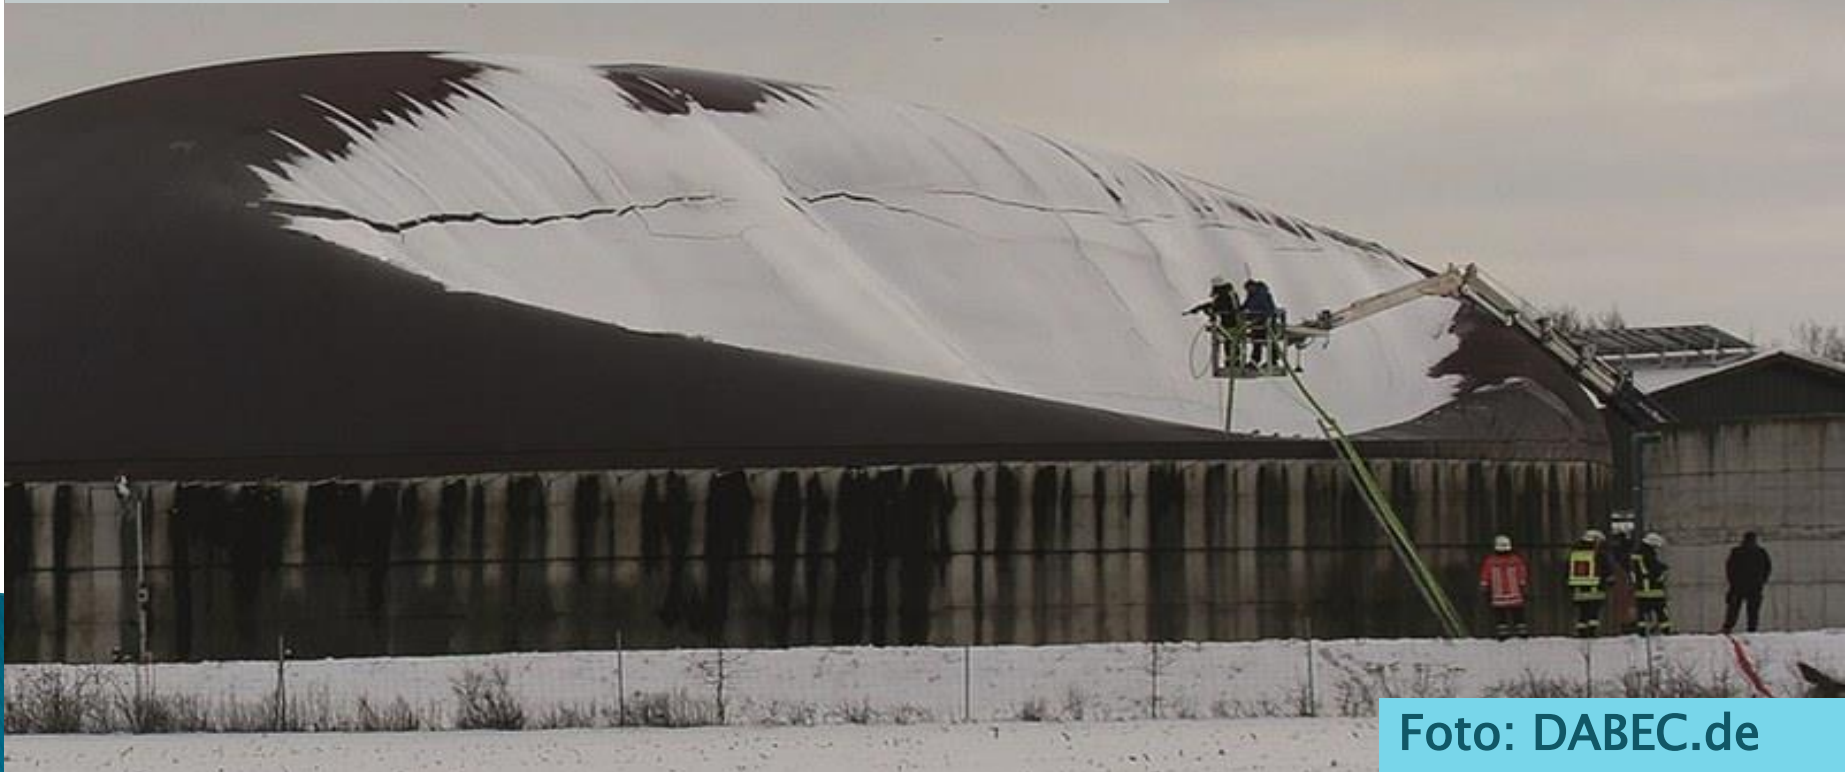
## Feuerwehreinsatz zur Entfernung von Schneelasten zur Vermeidung eines Wetterschutzfolien und Gasspeicher – Schadens
