# Anlagensicherheit in der Praxis

aus Sicht eines Biogasanlagenbetreibers und Gutachters für  
Betriebsausfall- und Betriebseinrichtungsschäden für  
Versicherungsgesellschaften

Vortrag am 23.05.2024  
60. Biogas – Fachtagung Thüringen 2024 in Stadtroda  
Dr. Jan Adolph

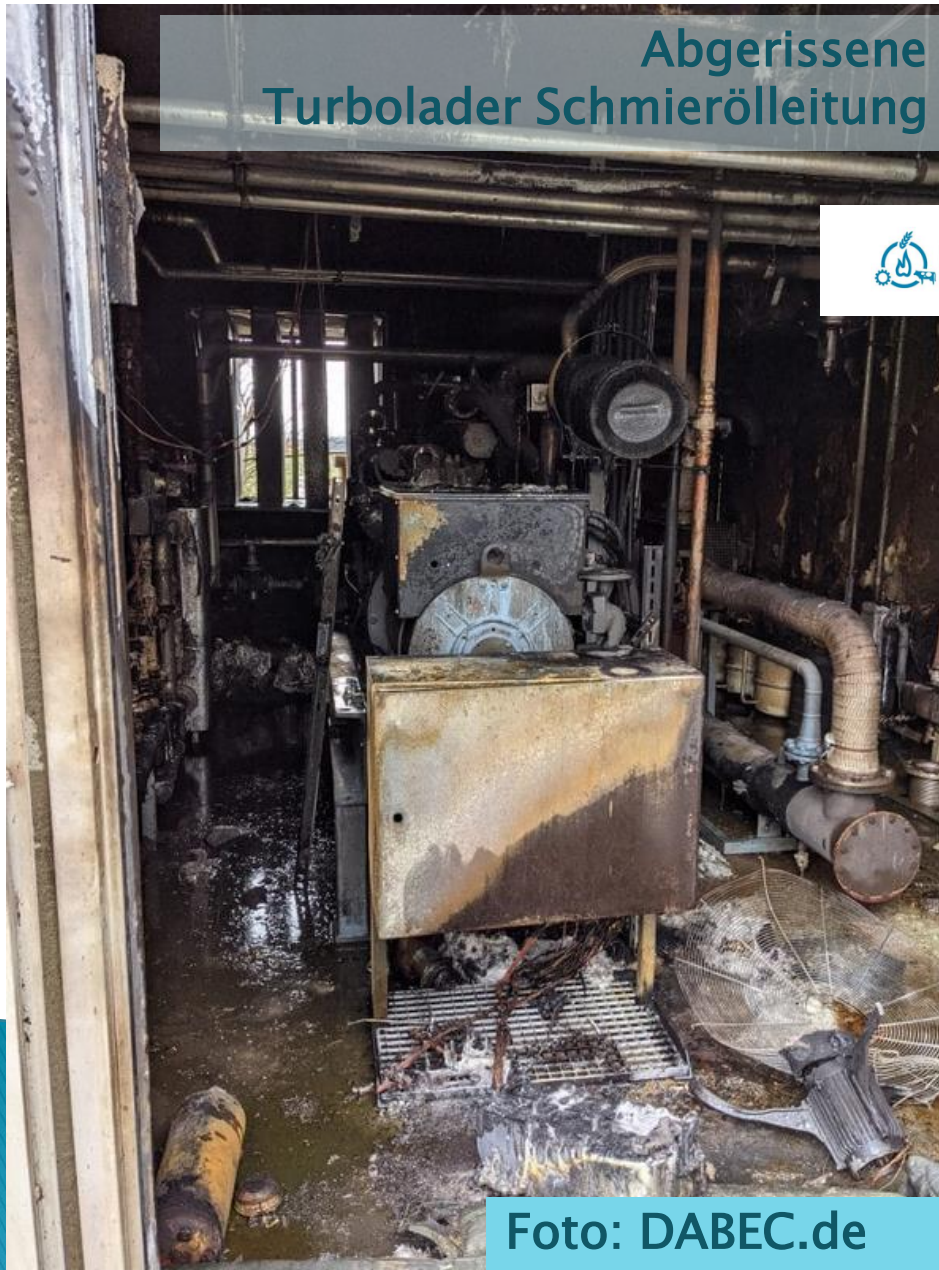
## Abgerissene Turbolader Schmierölleitung

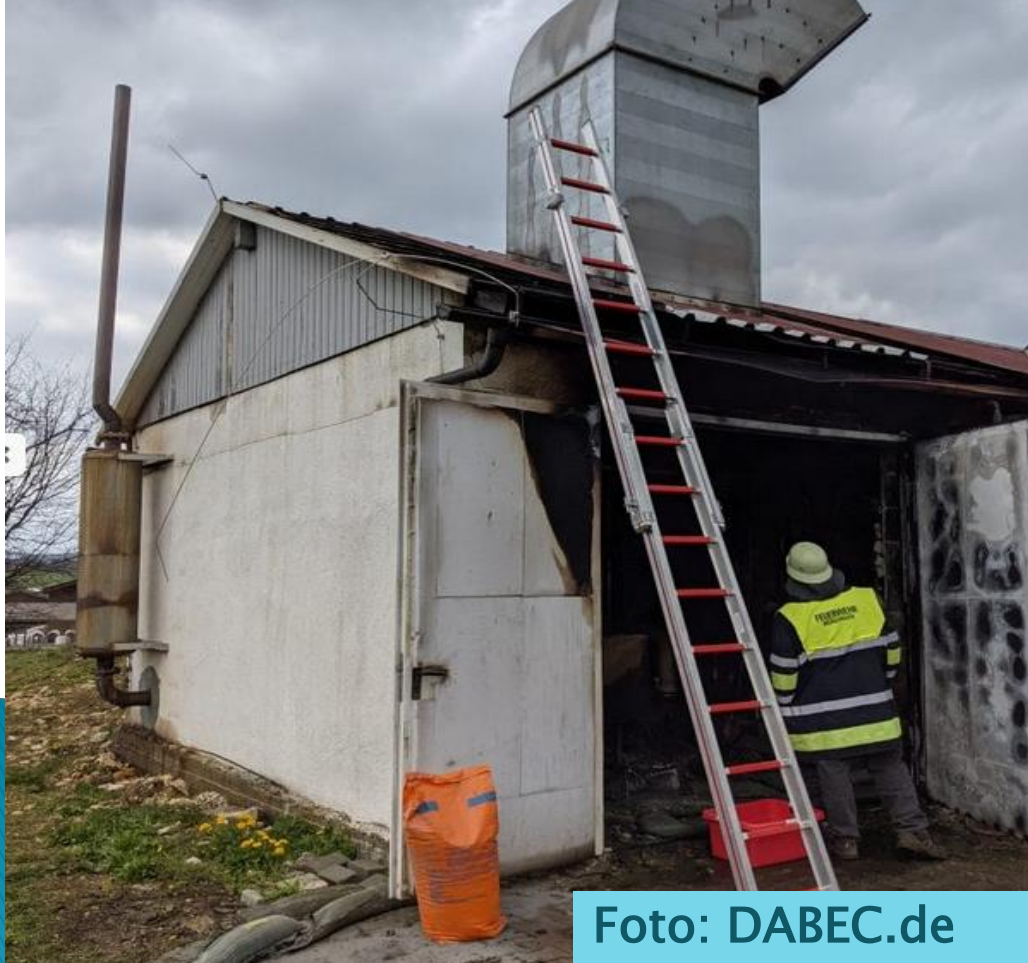
## In der Folge: Dachstuhlbrand + Gebäudeschaden

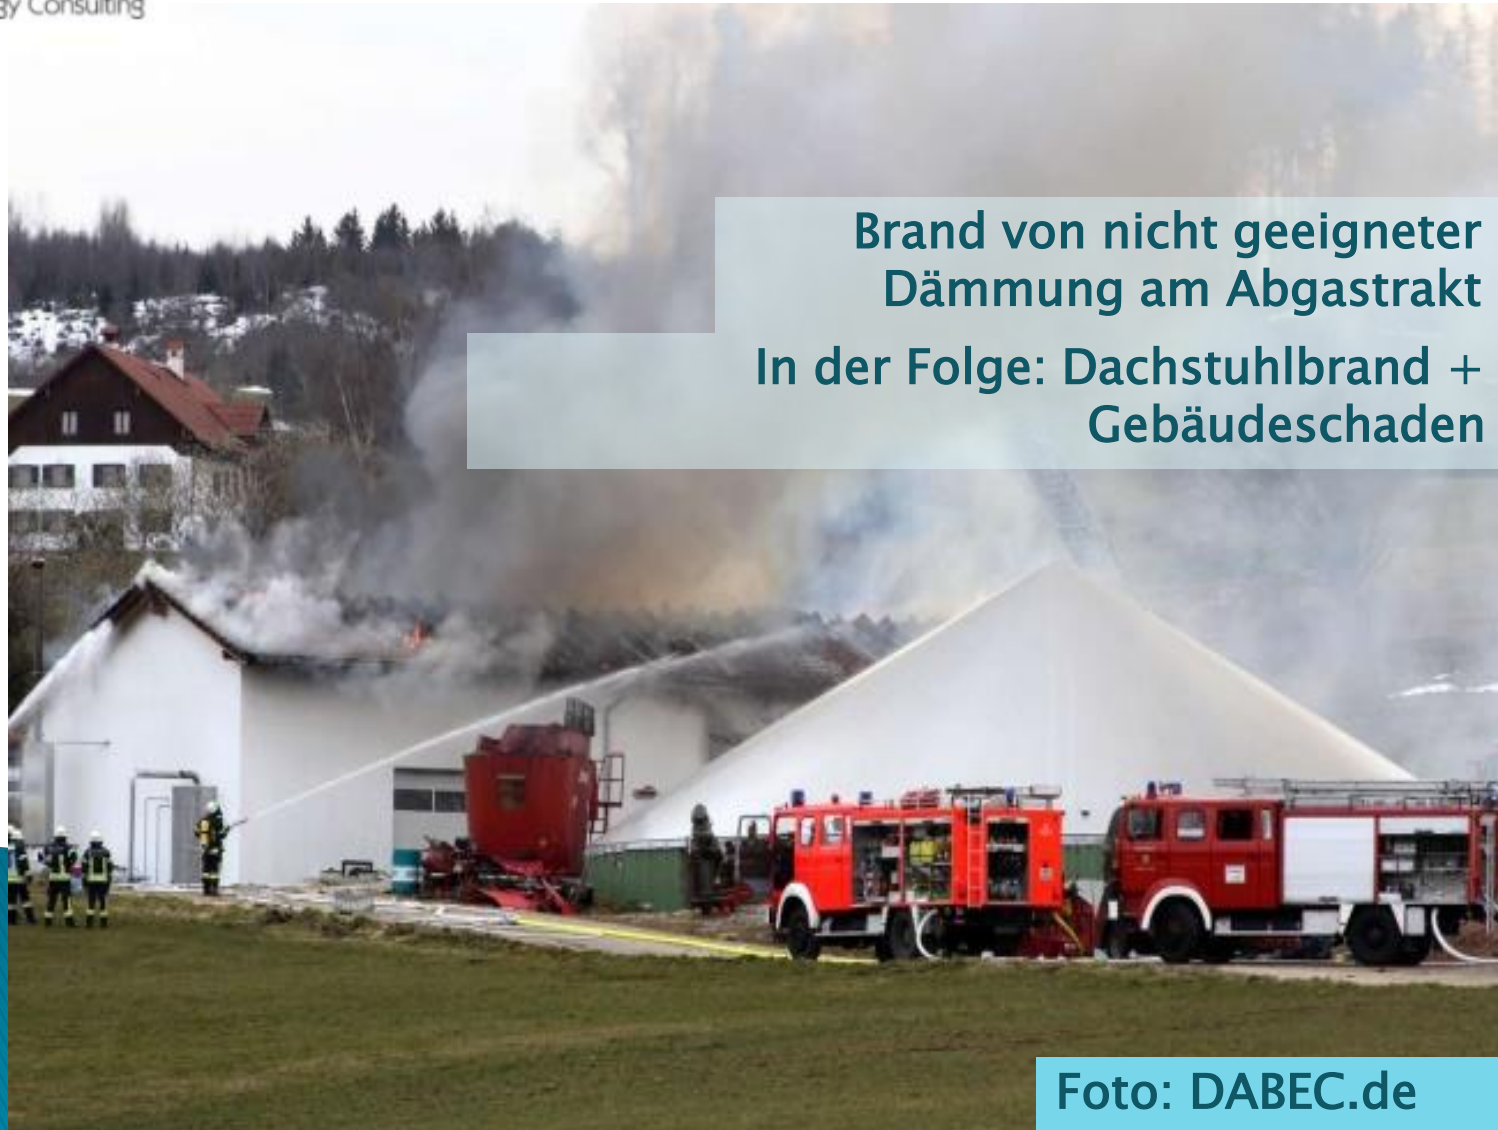
**Brand von nicht geeigneter  
Dämmung am Abgastrakt**  
**In der Folge: Dachstuhlbrand +  
Gebäudeschaden**

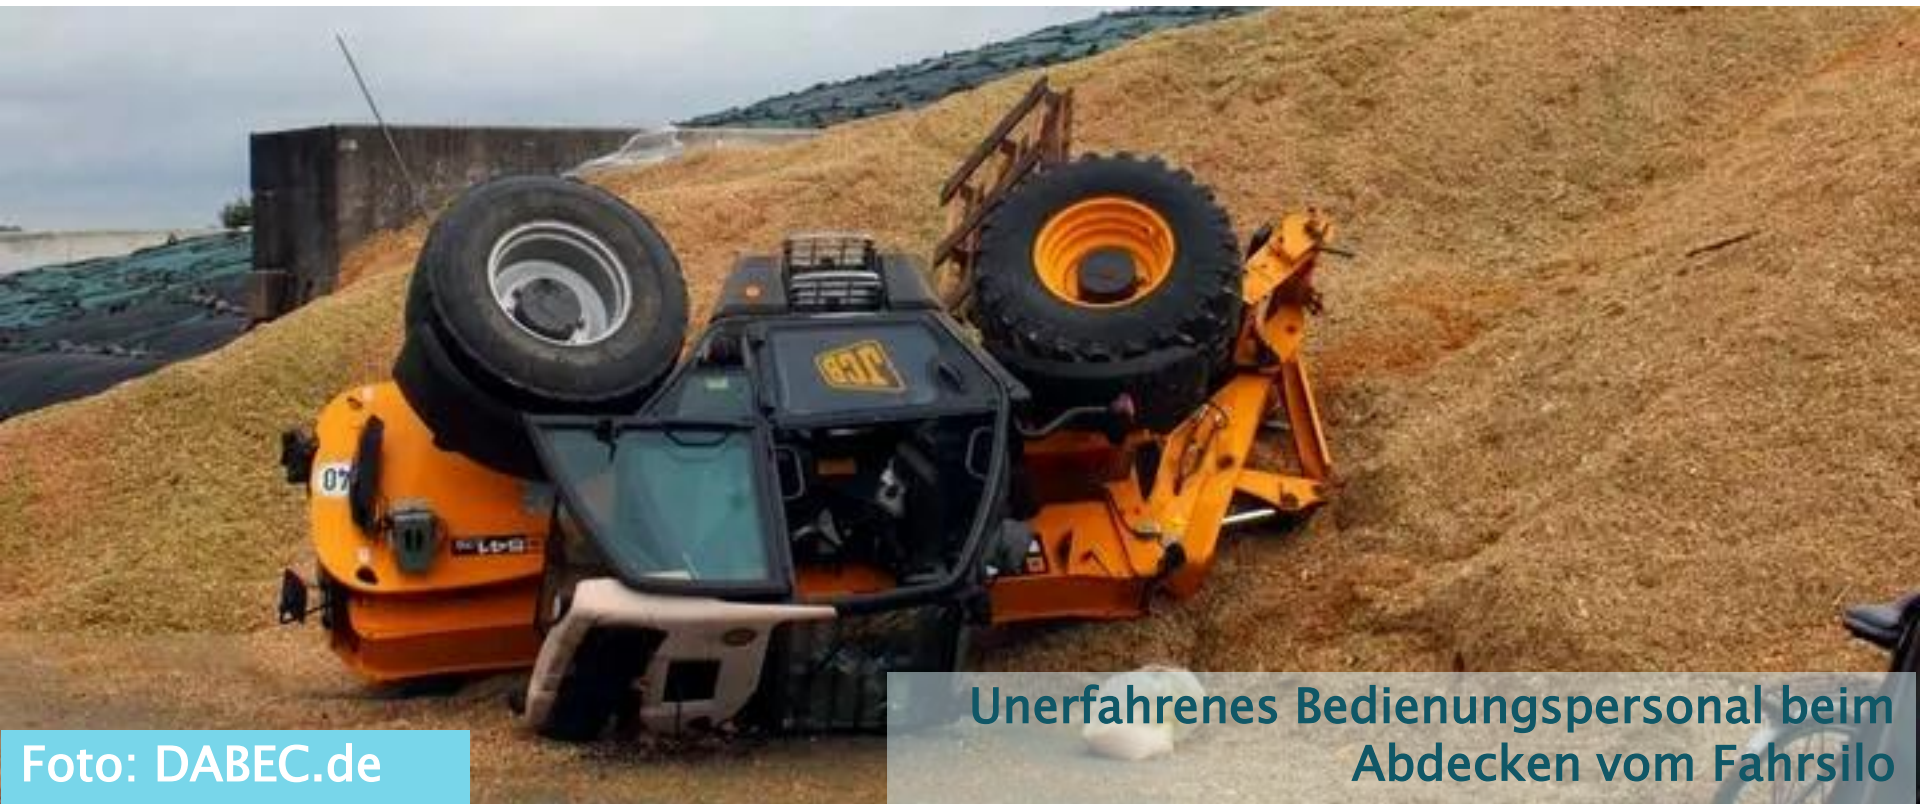
Unerfahrenes Bedienungspersonal beim  
Abdecken vom Fahrsilo

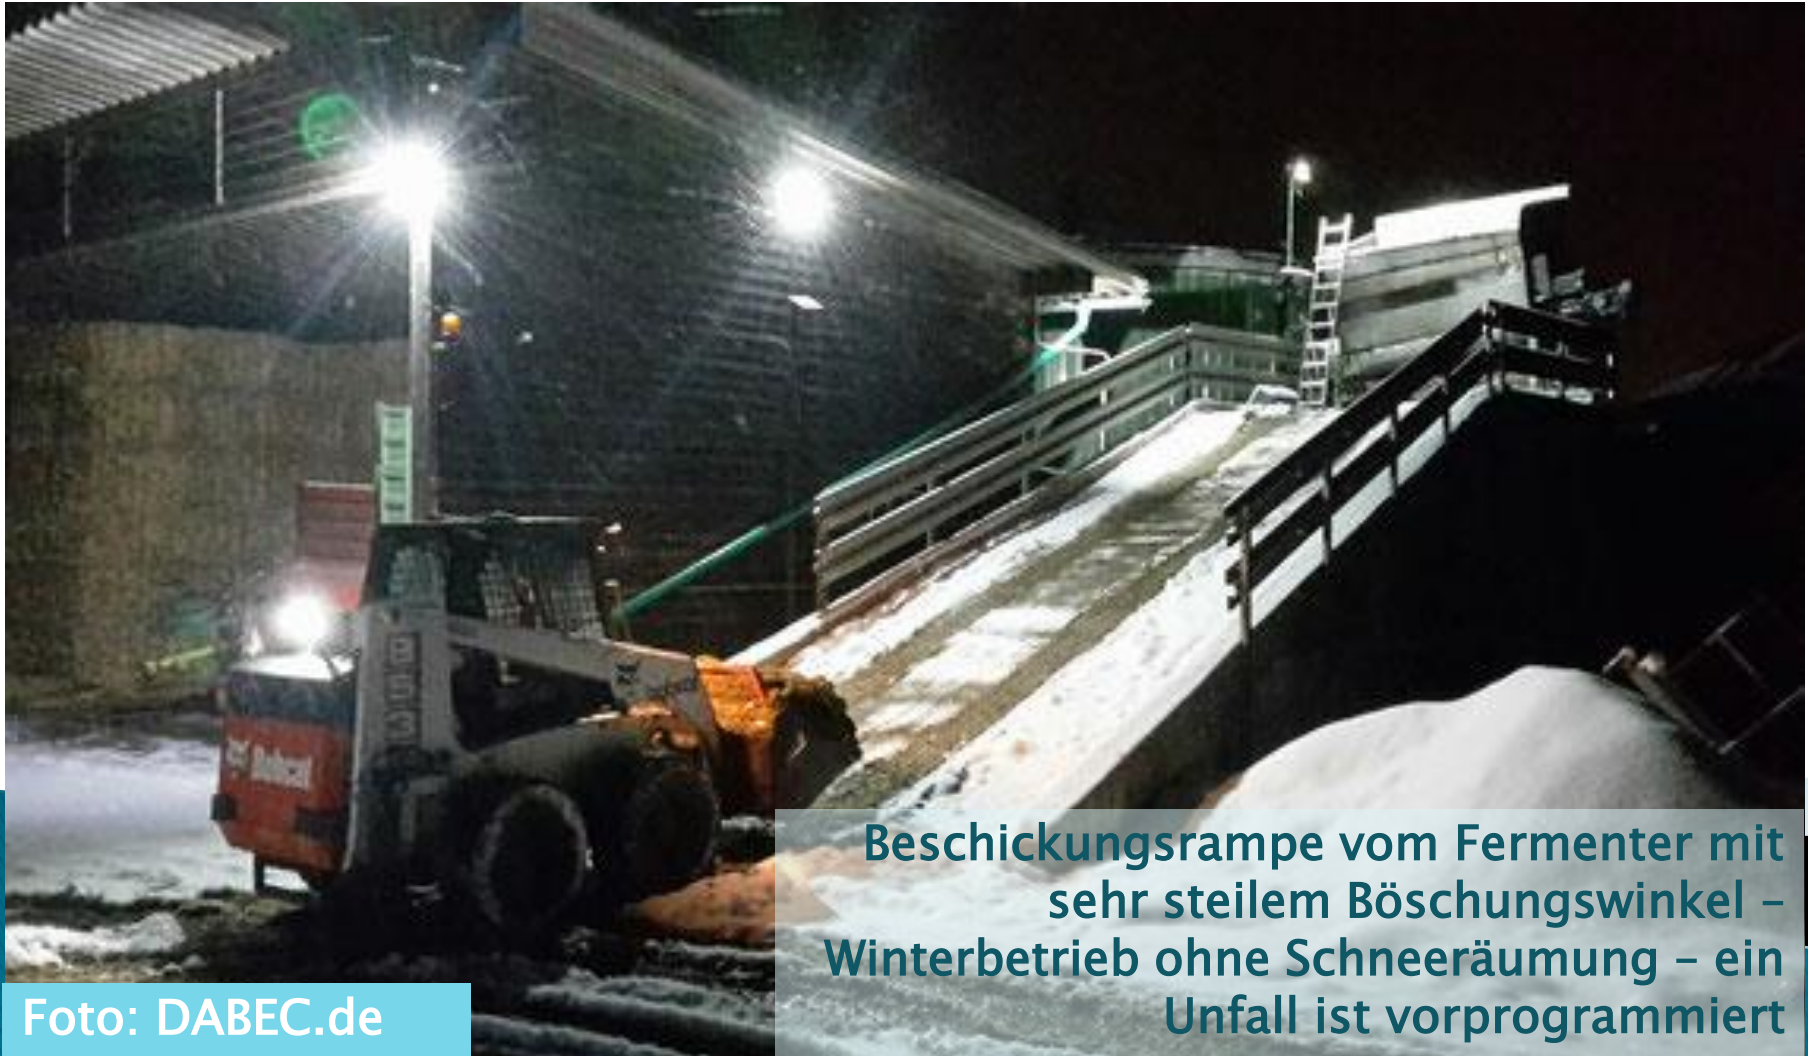
**Beschickungsrampe vom Fermenter mit  
sehr steilem Böschungswinkel –  
Winterbetrieb ohne Schneeräumung – ein  
Unfall ist vorprogrammiert**

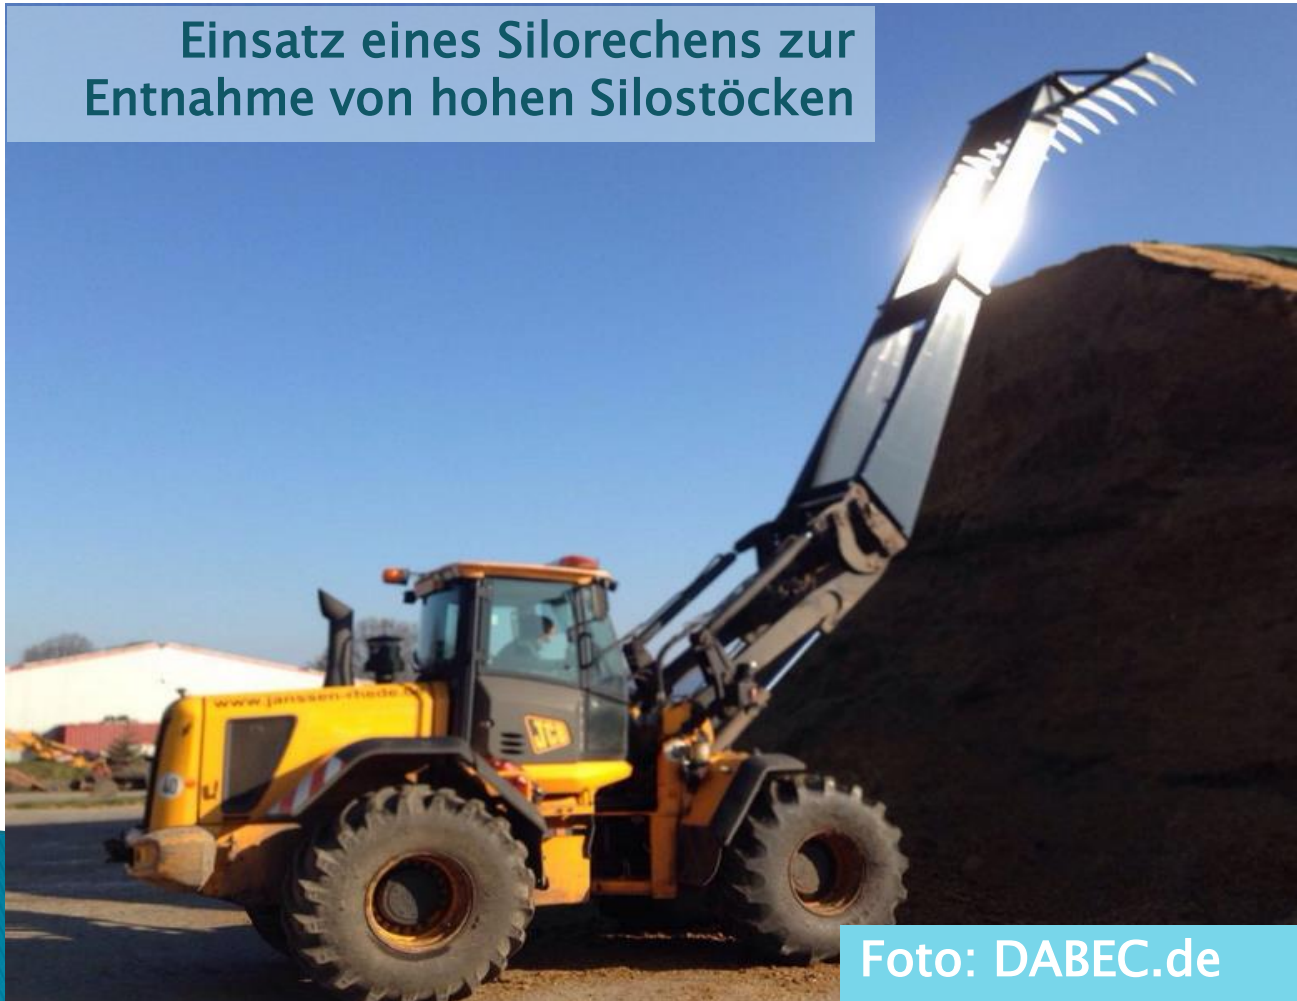
## Einsatz eines Silorechens zur Entnahme von hohen Silostöcken

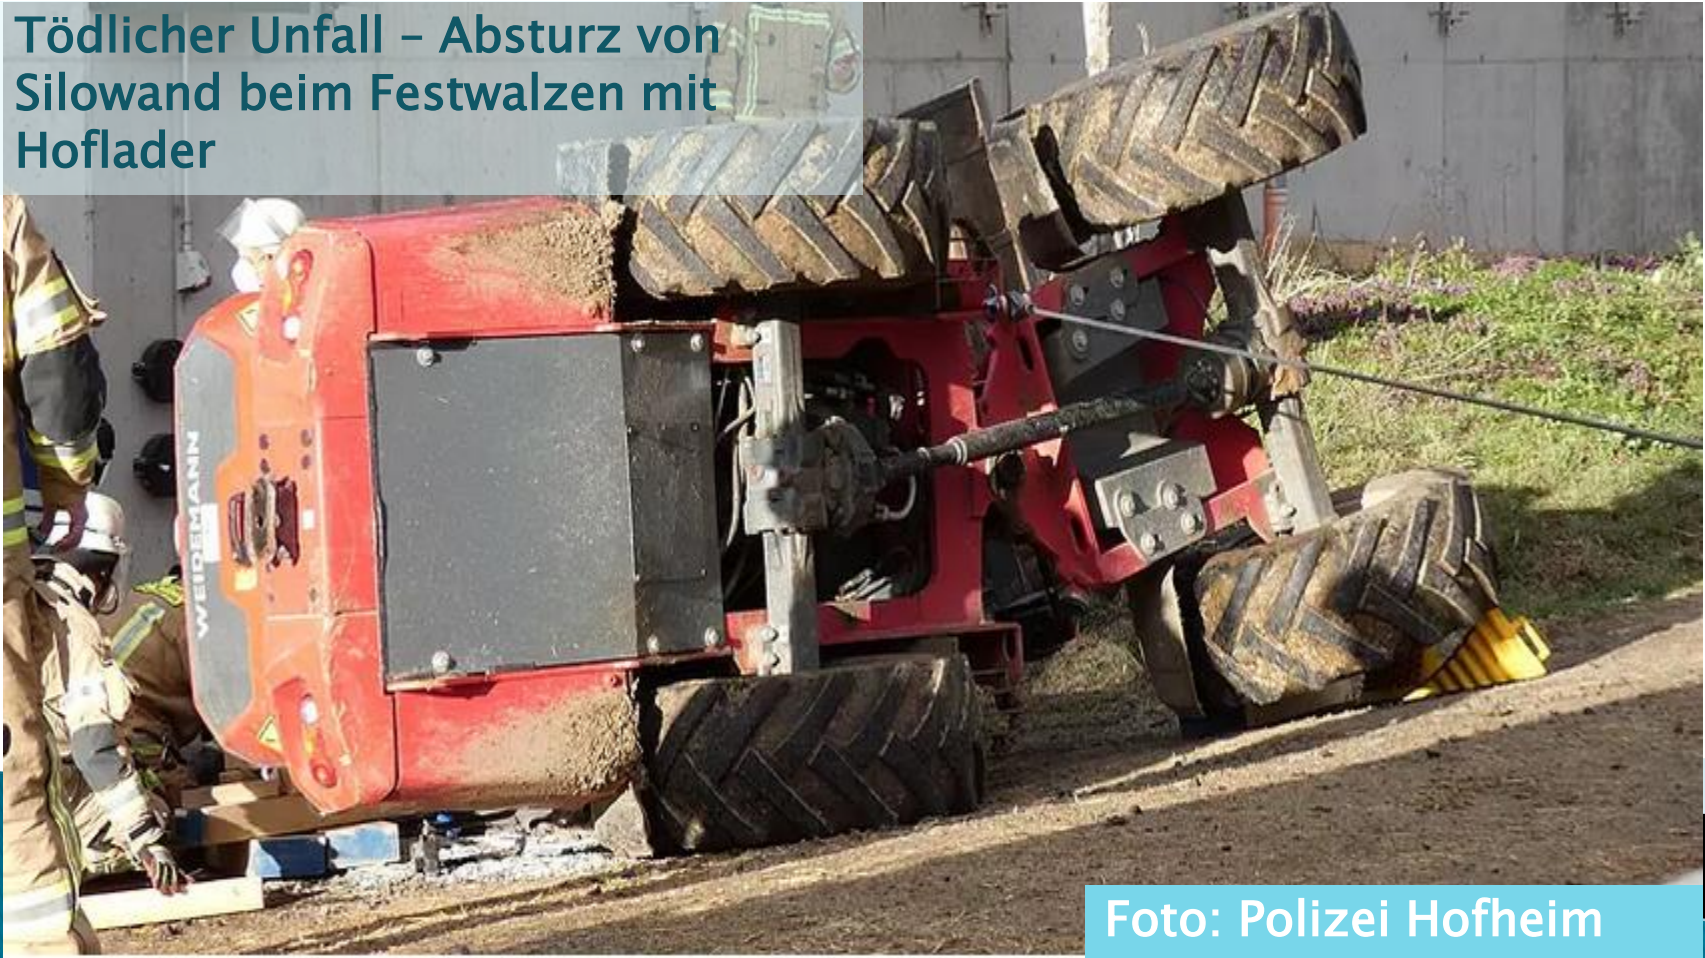
## Tödlicher Unfall – Absturz von Silowand beim Festwalzen mit Hoflader

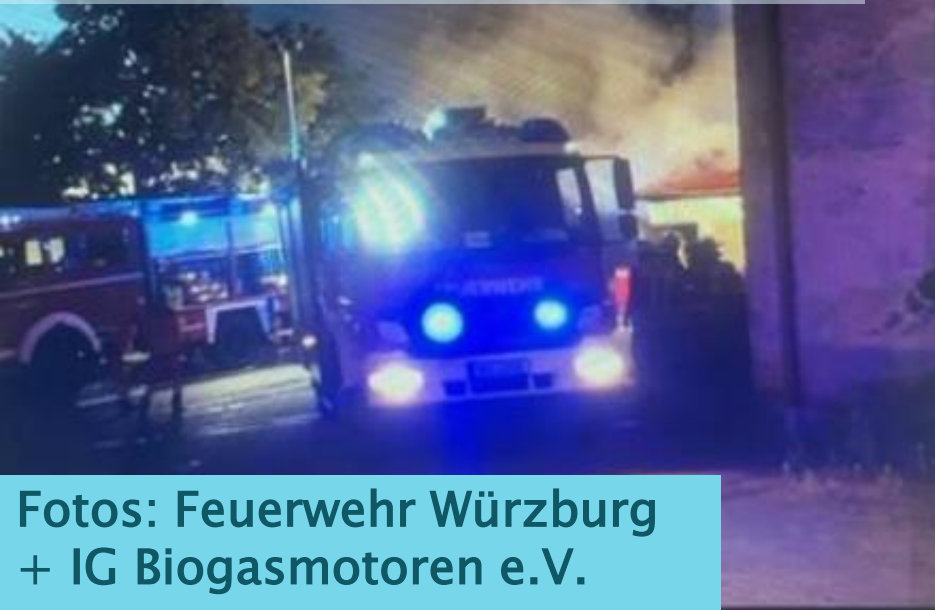
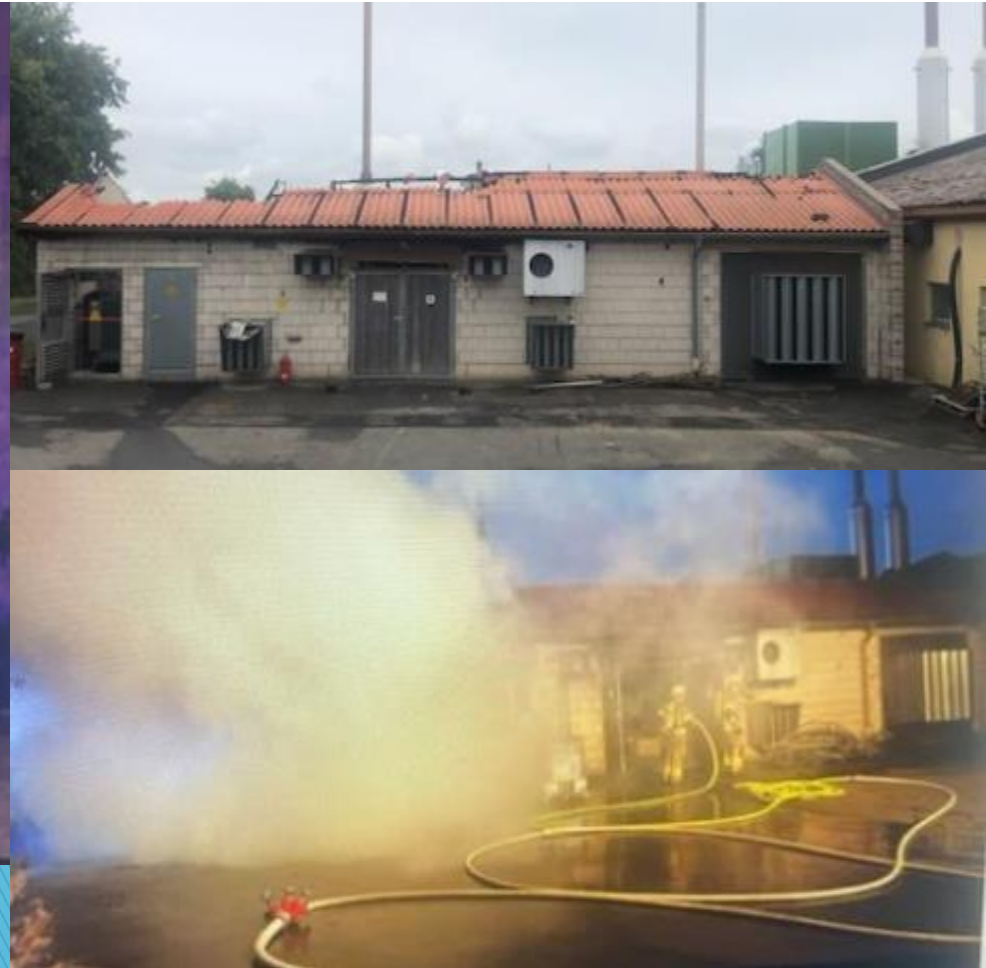
## Brandstiftung – Großschaden mit drei geschädigten BHKW und Gebäudeschaden / Dachstuhl – Statik

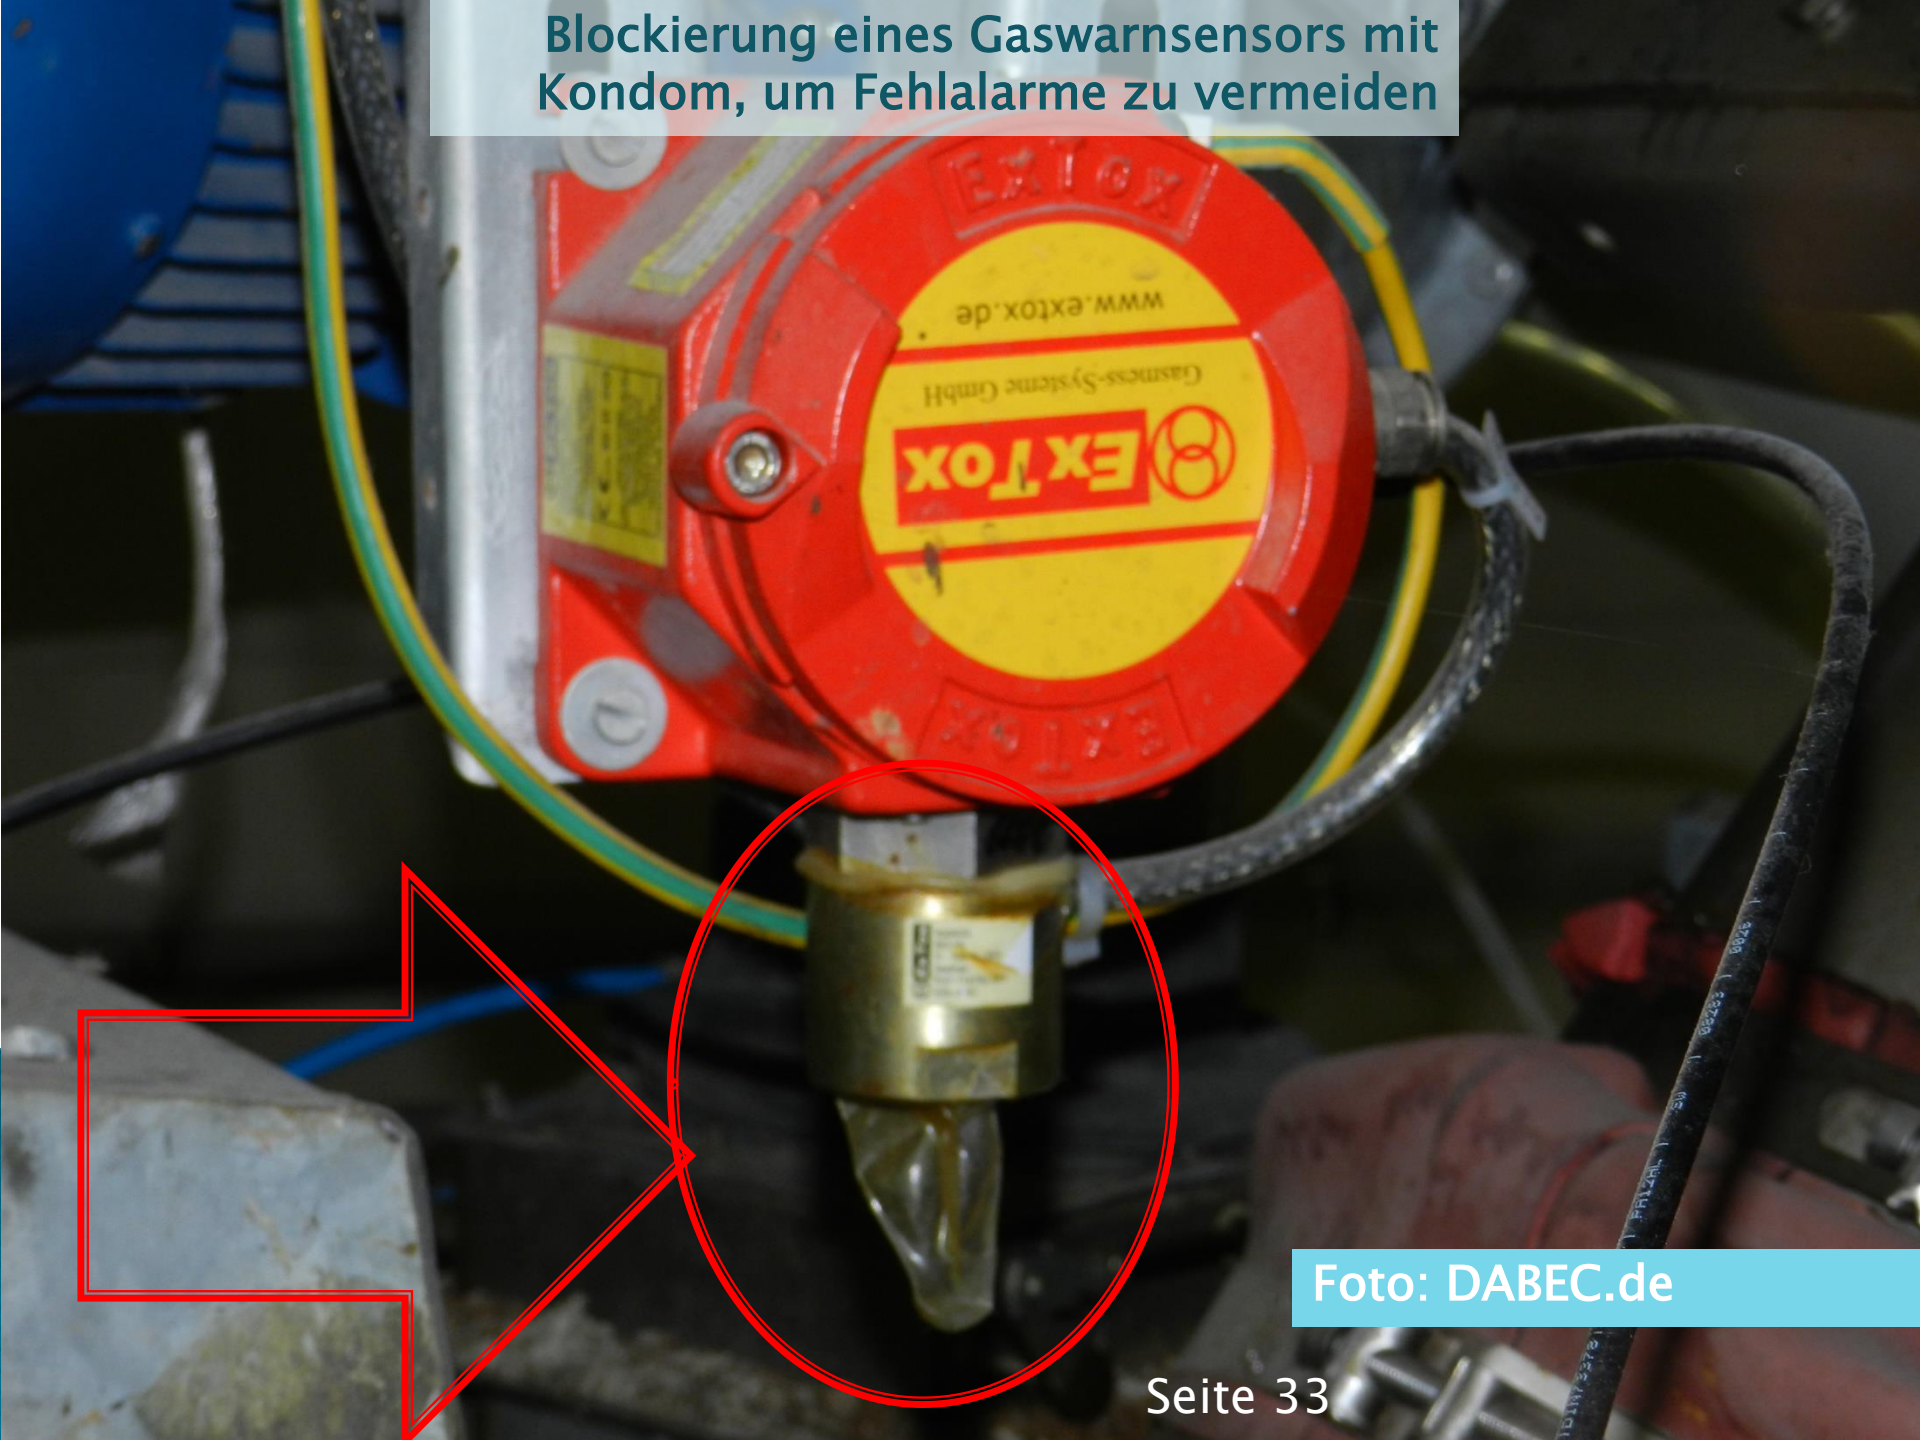
Blockierung eines Gaswarnsensors mit  
Kondom, um Fehlalarme zu vermeiden

Störungsmeldung  
abgeklemt!
