Pilot- und Demonstrationsvorhaben

# Praxistest eines Hackroboters in Pfefferminze, Johanniskraut, Salbei und Winterraps

## Hackroboter Farming GT 2022

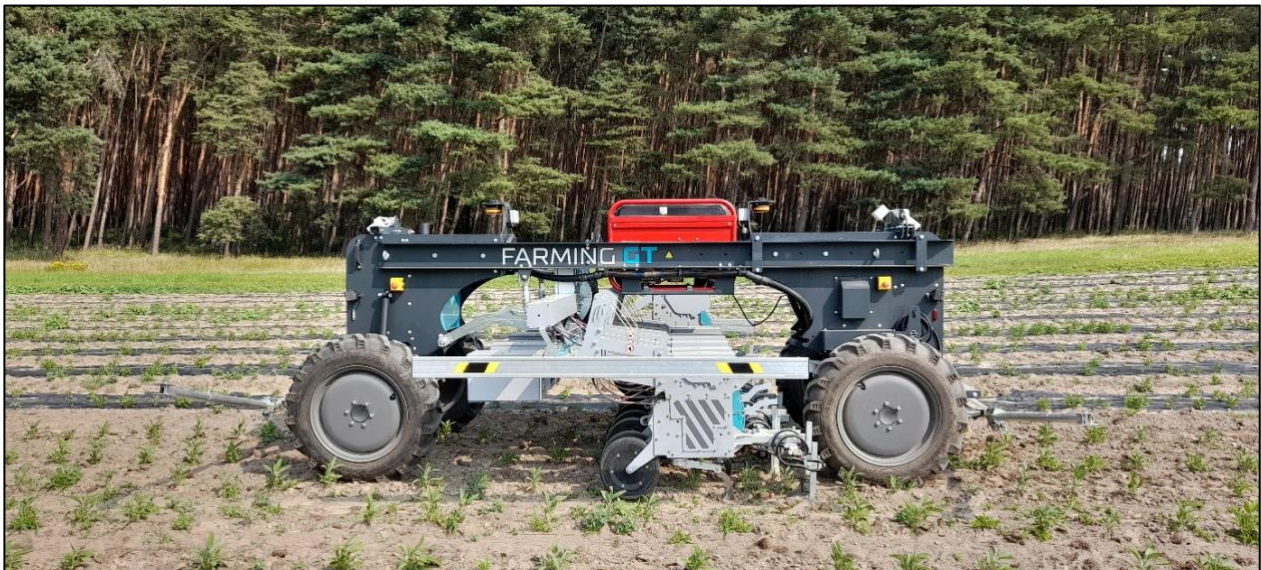
Foto 2: Hackroboter Farming GT

Der Farming GT 2022 wurde ursprünglich für den Rübenanbau entwickelt. Hauptauswahlkriterium für den Einsatz in HDG war die kameragestützte Pflanzenerkennung als das Alleinstellungsmerkmal des Gerätes. Durch entsprechende Werkzeuge kann somit die Beikrautregulierung nicht nur zwischen den Reihen, sondern auch zwischen Pflanzen in der Reihe

erfolgen.

Der kameragestützten Pflanzenerkennung liegt ein Datensatz zugrunde, der in den letzten fünf Jahren von über 80 Kulturen in unterschiedlichen Wachstumsstadien und unter diversen Witterungsbedingungen aufgebaut wurde. Das Einsatzspektrum kann durch das Anlernen weiterer Kulturen bzw. spezieller Unkräuter permanent erweitert werden. Die Erprobung in den ausgewählten Sonderkulturen Pfefferminze und Salbei sowie in Einzelkornsaat ausgesätem Raps erfordert einen längeren Einsatzzeitraum, um hier eine fundierte fachliche Einschätzung geben zu können, weitere Evaluierungen bzw. Optimierungen vorzunehmen und auch über eine Erweiterung der zu prüfenden Kulturen, wie z. B. Brennnessel, Johanniskraut, Goldrute oder Kapuzinerkresse nachzudenken.

Laut der Firma arbeitet der Hackroboter autonom mit einer relativ hohen Flächenleistung von ca. 50 ha pro Woche (bei 6-reihiger Pflege und einem 24-stündigem Einsatz). Die Einsatzzeit wird durch einen Akku erreicht, der immer wieder durch Nachladen mittels einer Generator-Automatisierung aktiviert wird.

Damit wurde auch den Flächengrößen der Agrarprodukte Ludwigshof eG Rechnung getragen. Weitere Vorteile, die sich bei Maschinenvorfürhrungen zeigten, sind eine einfache Bedienung und eine gute Arbeitsqualität durch leistungsstarke Arbeitswerkzeuge. Hier stellt die Firma drei verschiedene Hackschare zur Verfügung, die je nach Kultur mit einem relativ geringen Aufwand zu installieren sind. Der Hackroboter sollte damit problemlos in aktuelle Anbauverfahren integrierbar sein.

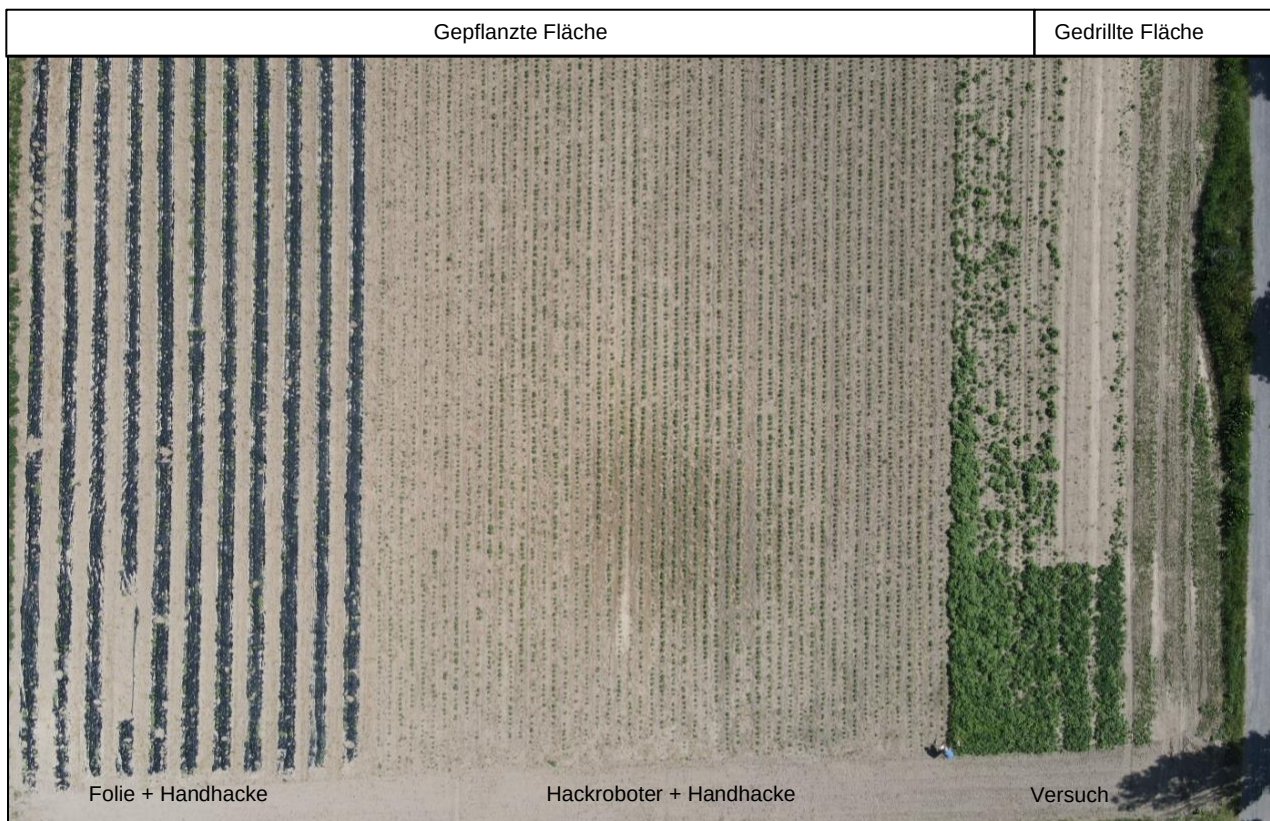
**Abbildung 1:** Lageplan Salbei

Parallel dazu wurde der Hackroboter + Handhacke eingesetzt und Salbei in Folie gedrillt.

Leitunkräuter auf dem Feld waren Amarant, Weißer Gänsefuß und Hirse. Diese entwickeln sich ohne Regulierung zu sehr großen Pflanzen und unterdrücken die Kultur stark. Wie man deutlich sehen kann, ist die Fläche mit rein chemischem Pflanzenschutz nicht sauber. Der durch den Hackroboter bearbeitete und im Anschluss durch Handhacke nachgepflegte Bereich ist sehr sauber. Leider lief die gedrillte Fläche nicht auf, so dass hier kein Vergleich möglich war. Die Pflanzen in der Folie liefen gut auf, hatten jedoch einige Fehlstellen, die durch erneute händische Aussaat nachträglich noch geschlossen wurden.

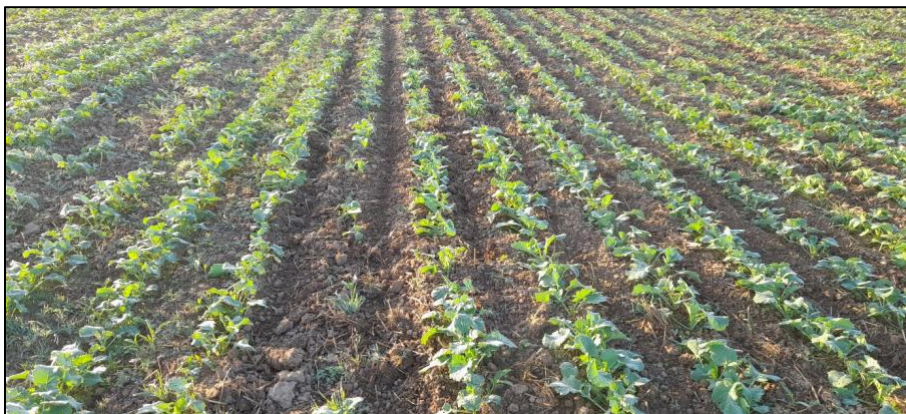
Foto 3: Betriebsvariante mechanische Pflege

Leitunkräuter waren Ehrenpreis, Weißer Gänsefuß, Gemeiner Erdrauch und Ausfallgetreide. In der Voraufbauvariante mit Butisan Kombi konnte kein sehr gutes Ergebnis erzielt werden, da die Feuchte für den Einsatz von Bodenherbiziden nicht ausreichte. Außerdem bestehen hier auch Wirkungslücken. Die mechanische Unkrautbekämpfung in der Betriebsvariante war gut. Es wird hier allerdings nicht zwischen den Pflanzen sondern nur in der Reihe gehackt.

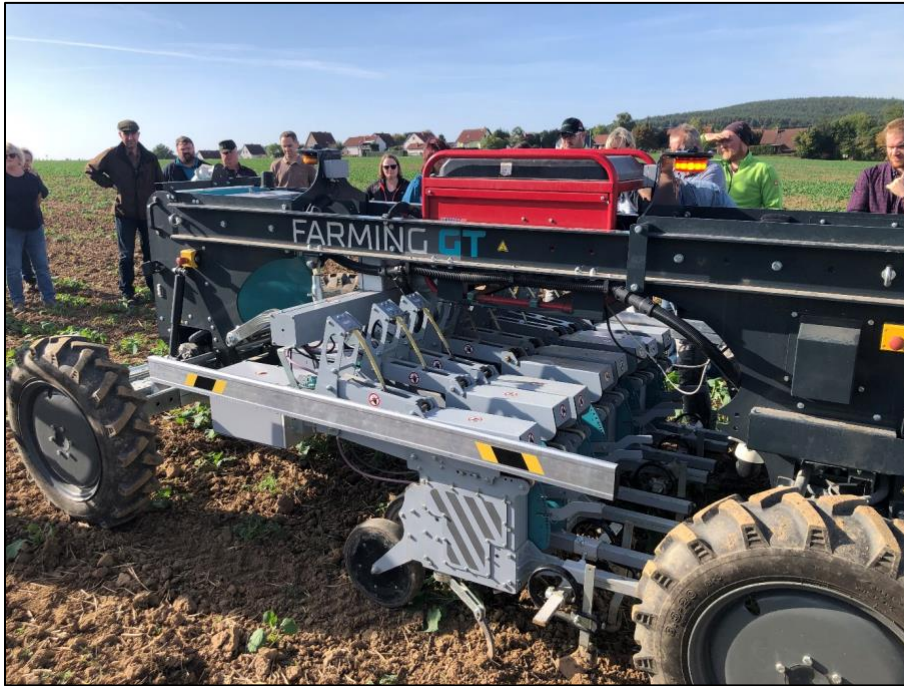
Foto 4: Einsatz Hackroboter in Winterraps

Neben der rein chemischen Variante wurde eine kombinierte mechanisch-chemische betriebsübliche Variante angelegt. Auf dem 3. Block kam der Hackroboter zum Einsatz, der den Bestand zum ersten Mal am 20.09.2023 und zum zweiten Mal am 11.10.2023 im Rahmen der Demonstration zum Feldtag hackte.

Beim Einsatz des Hackroboters war ein sehr positives Ergebnis feststellbar.

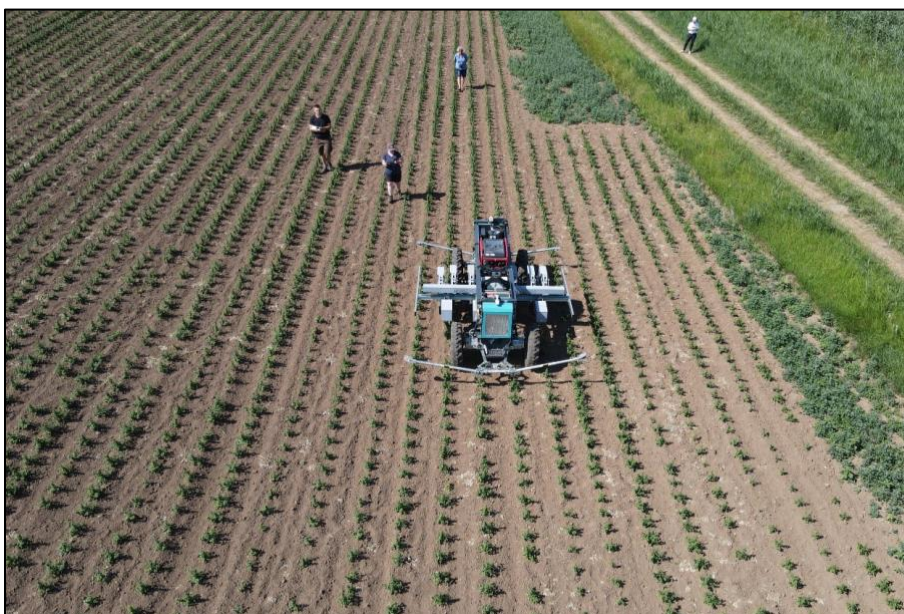
Foto 5: Einsatz des Hackroboters in Pfefferminzstecklingen

In der Pfefferminze machte der hohe Unkrautdruck eine Handhacke im Vorfeld erforderlich. Diese behinderte jedoch dann die Arbeit des Hackroboters. Trotzdem kann der Einsatz hier als Erfolg angesehen werden.

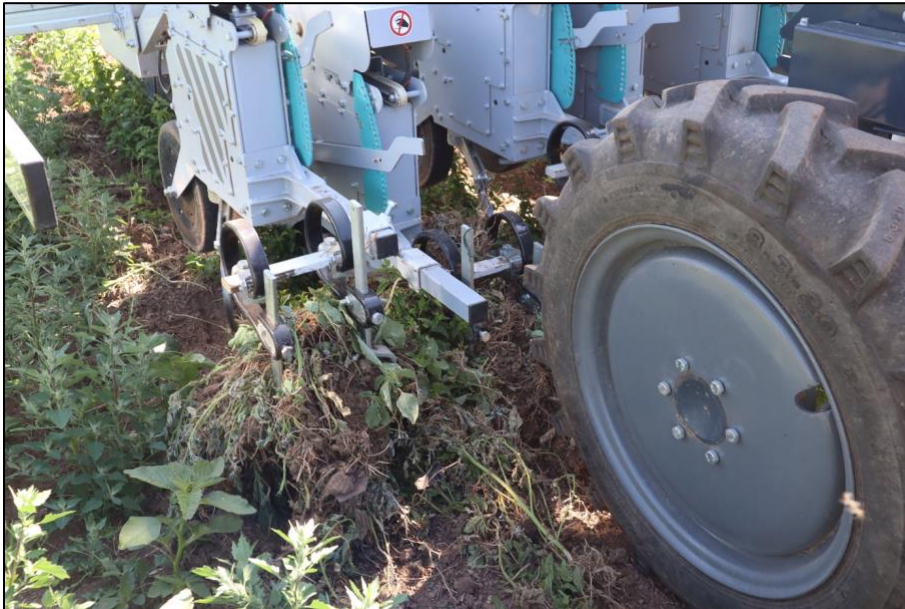
Foto 6: Liegendes Beikraut in der Reihe durch Handhacke

nicht immer eingehalten werden. Wenn die Handhacke vor dem Roboter erfolgte, befand sich dann oft zu viel Beikraut in der Reihe, so dass die Maschine, alle 20 m stehen blieb, um das angesammelte Unkraut abzuschütteln, da dieses nicht von den Scharen abzurütteln (Foto 6) war.
